Begutachtung einer Baumreihe Ahorn und einer freistehenden Platane

Baumgutachten im Geltungsbereich des Bebauungsplanes Nr. 3052, Dresden-Altstadt II Nr. 33

12/2020

Landeshauptstadt Dresden Umweltamt

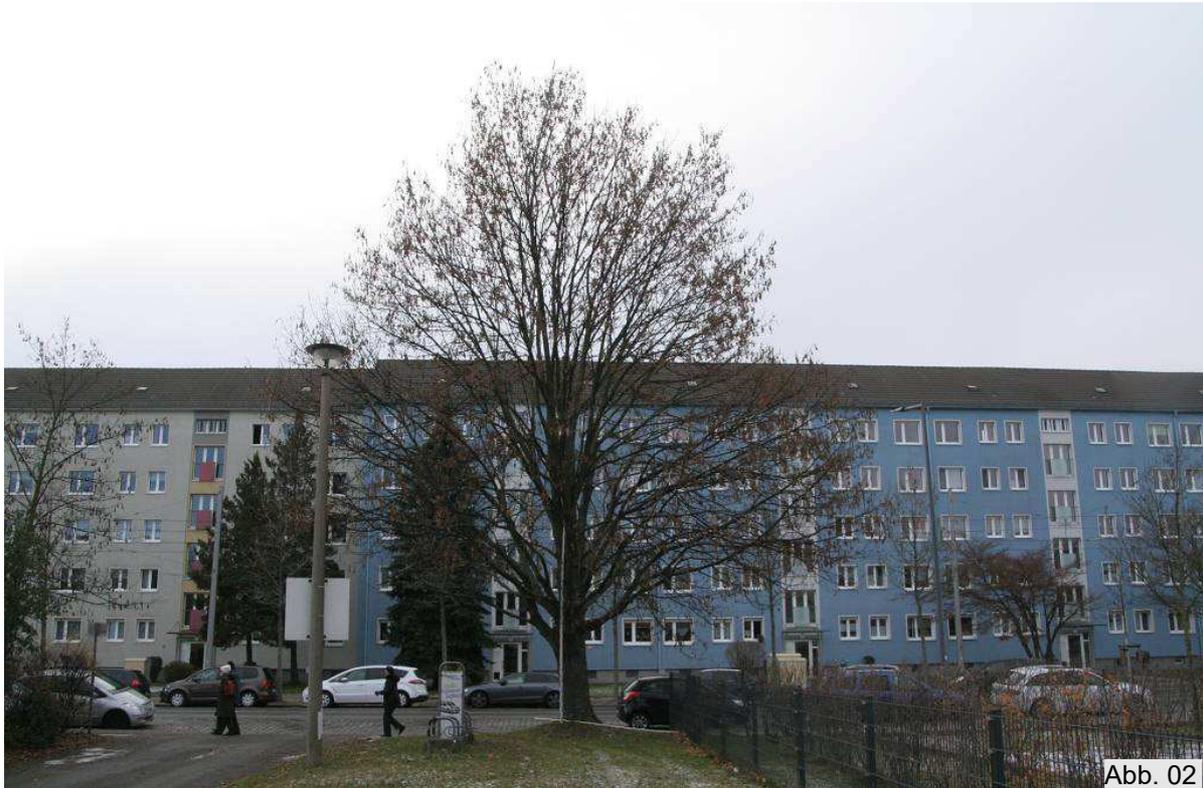
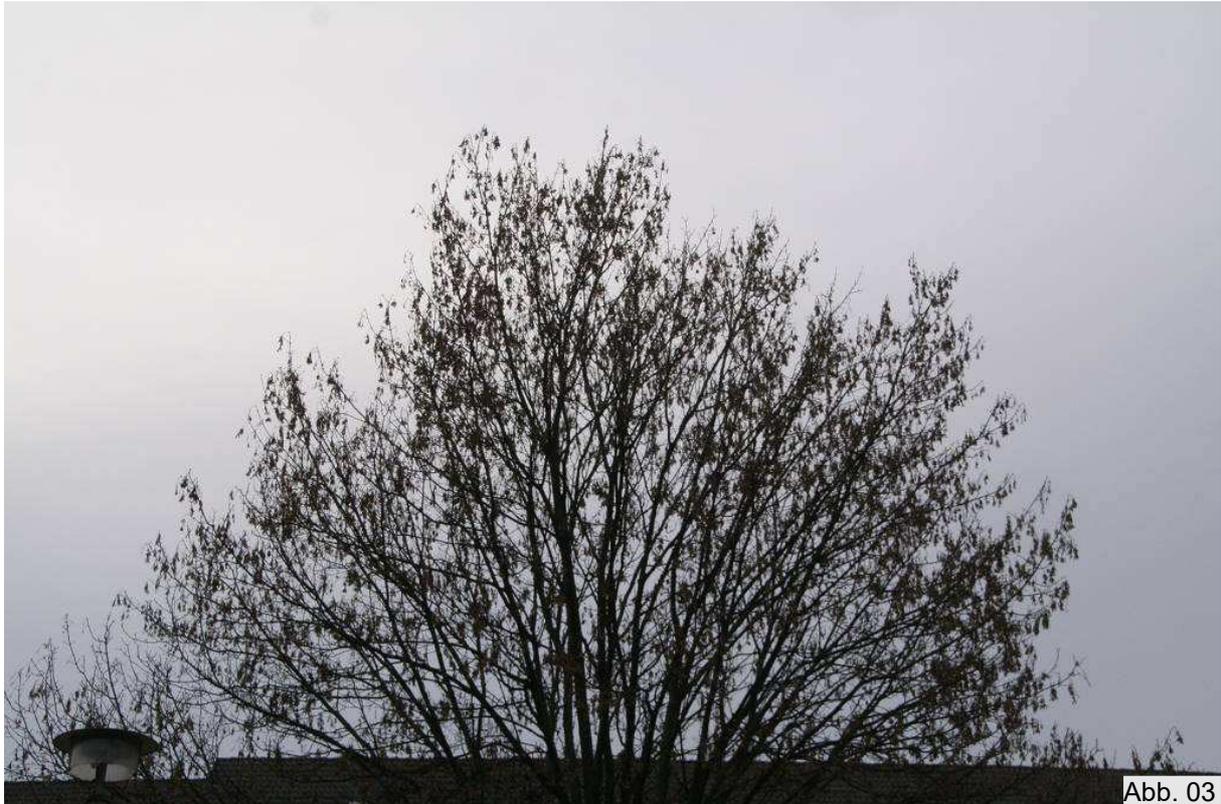
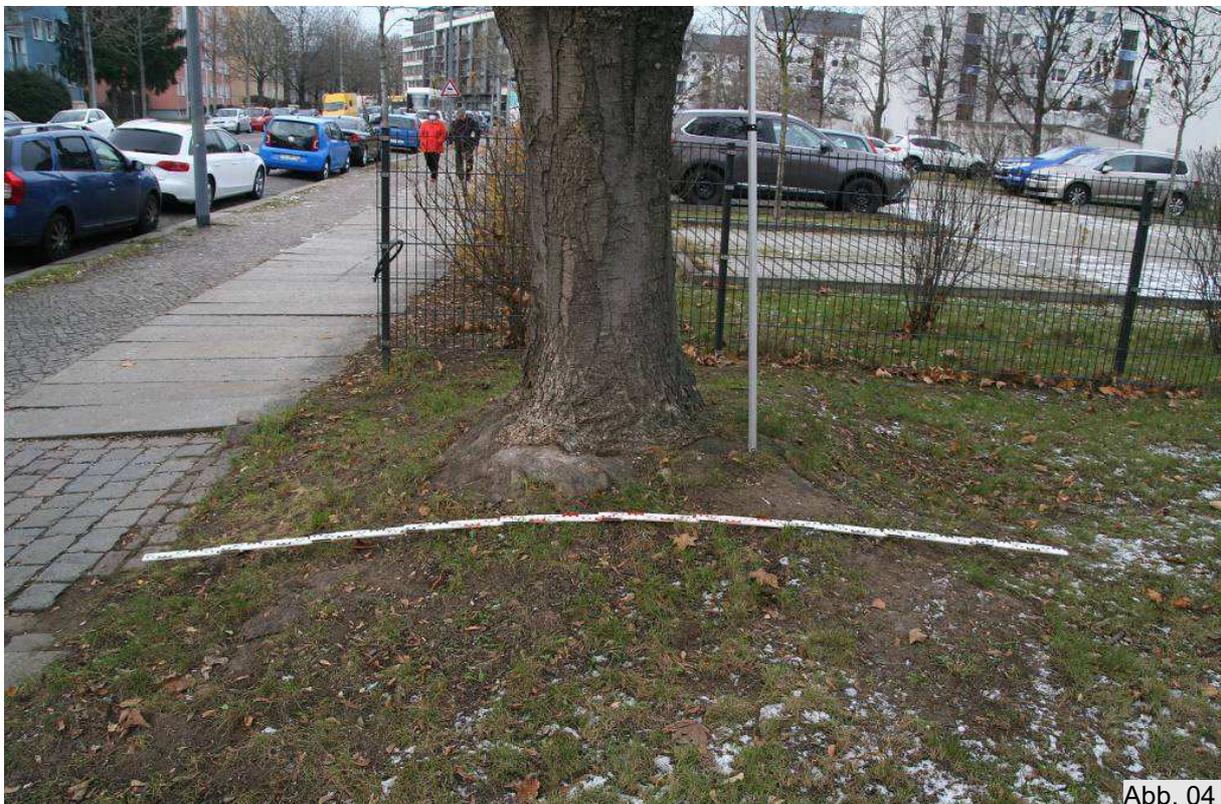
4.2.1 01 # 980602-895866 – Berg-Ahorn – *Acer pseudoplatanus*

an der Oberfläche verlaufende Wurzeln

- Würgewurzeln
- Wegebelag angehoben
- Rindenschäden

- Vitalität [Roloff 2018]: Stufe 0 - Langtriebmodus
- Gesamtzustand [BKR 2020] gesund bis leicht geschädigt
- Verkehrssicherheit: nein, es besteht Handlungsbedarf
- Erhaltenswürdigkeit: kann verkehrssicher erhalten werden

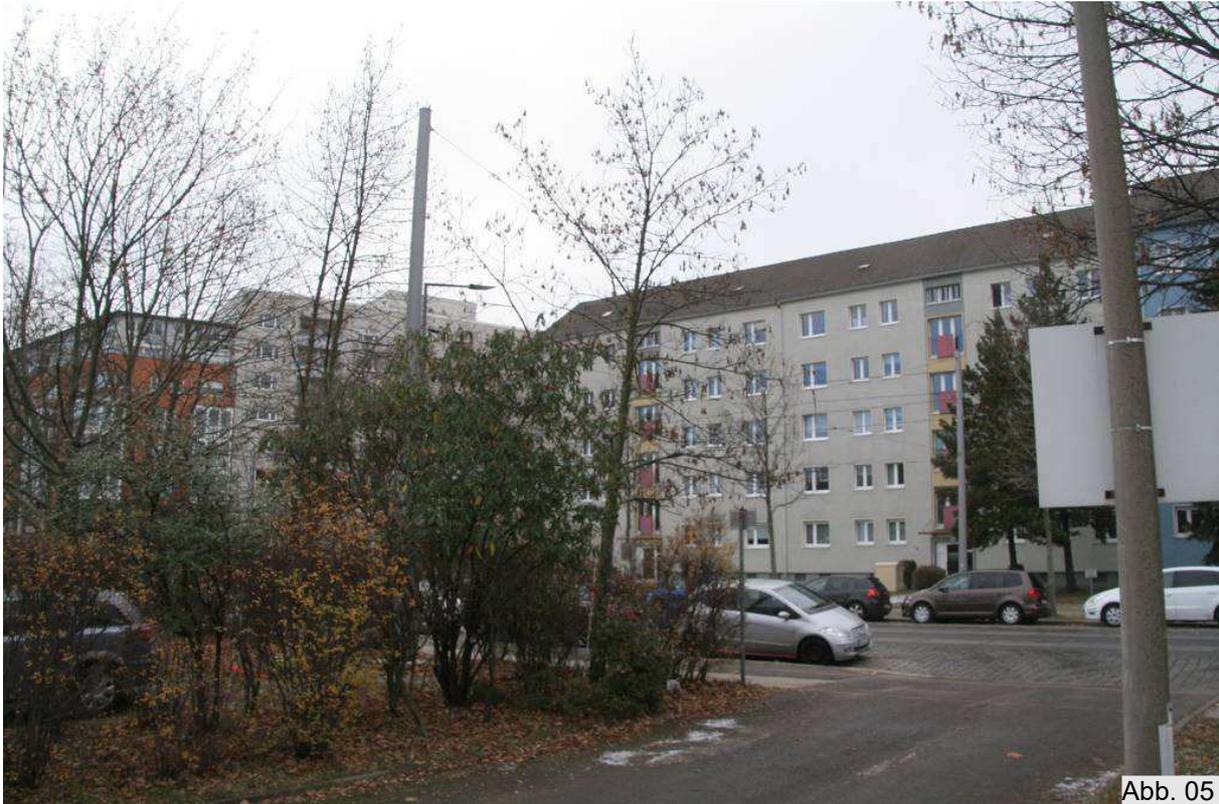
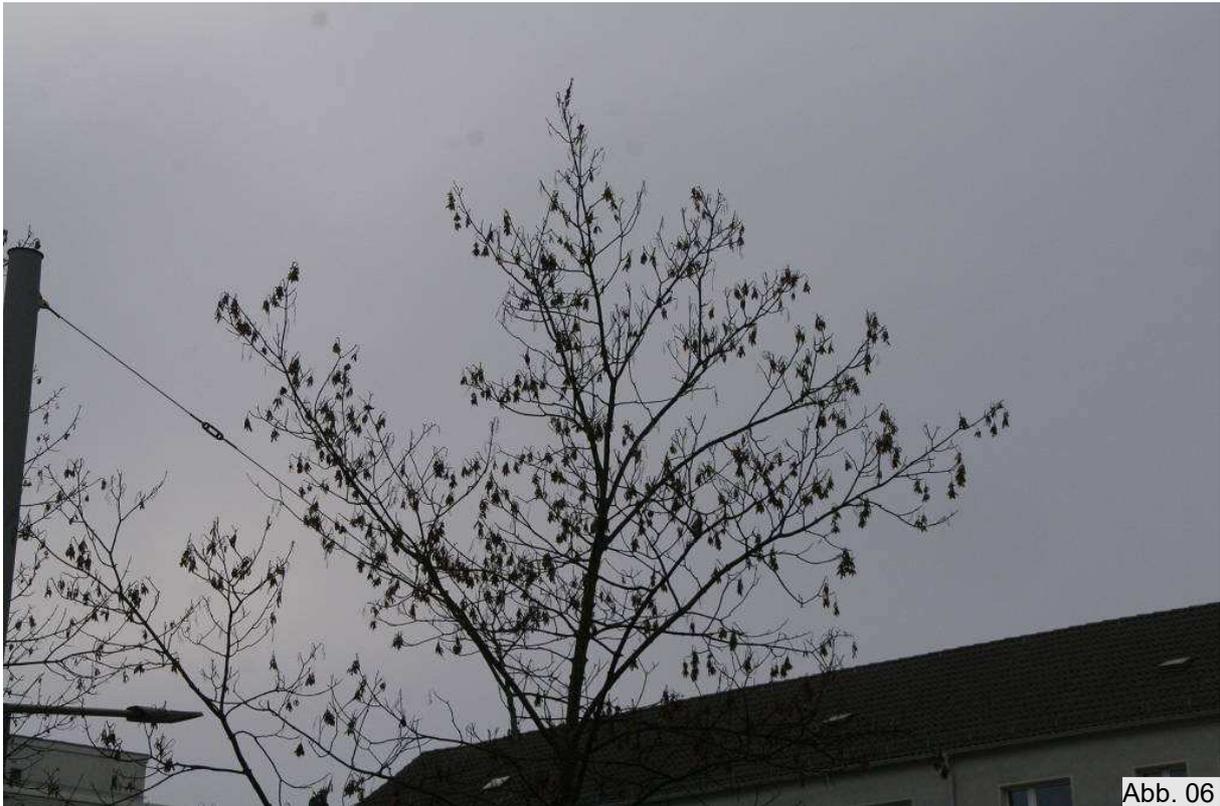
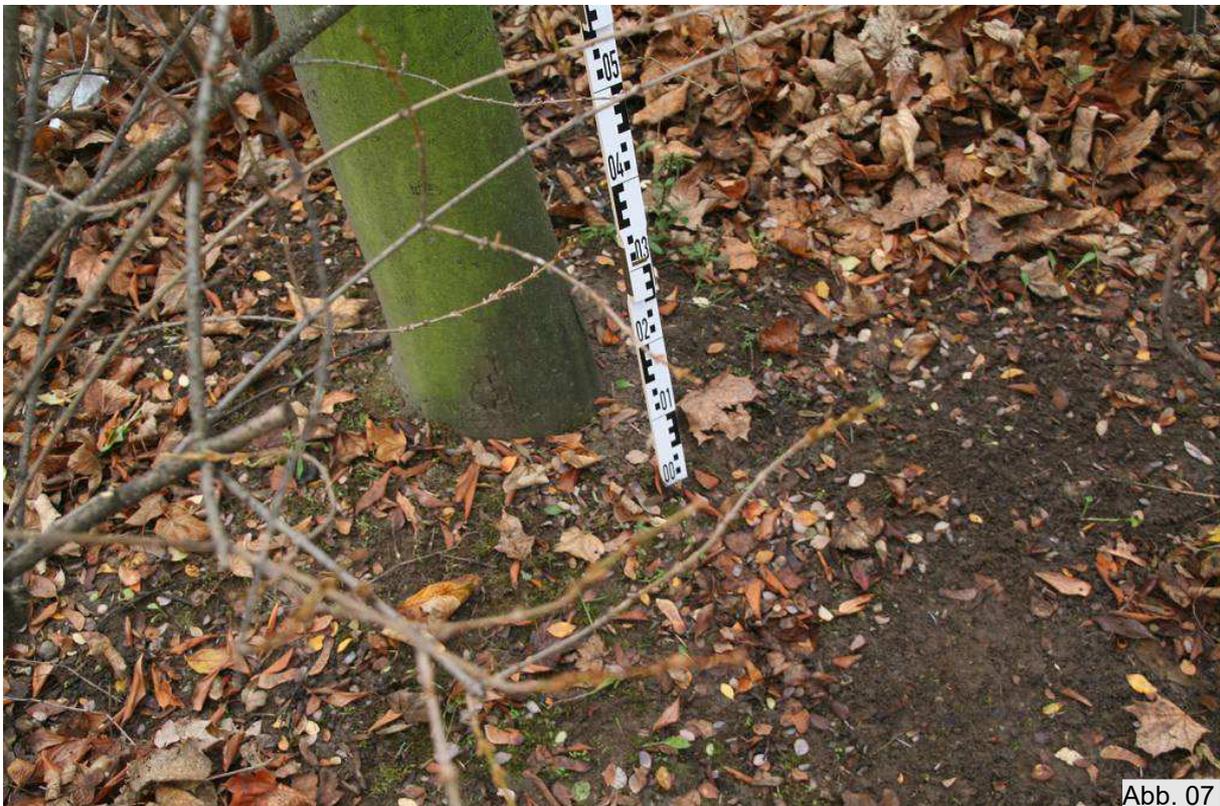
4.2.2 02 # 980602-895867 – Berg-Ahorn – *Acer pseudoplatanus*

- Vitalität [Roloff 2018]: Stufe 0 - Langtriebmodus
- Gesamtzustand [BKR 2020] stärker geschädigt
- Verkehrssicherheit: nein, es besteht Handlungsbedarf
- Erhaltungswürdigkeit: unklar, visuell nicht zu beurteilen

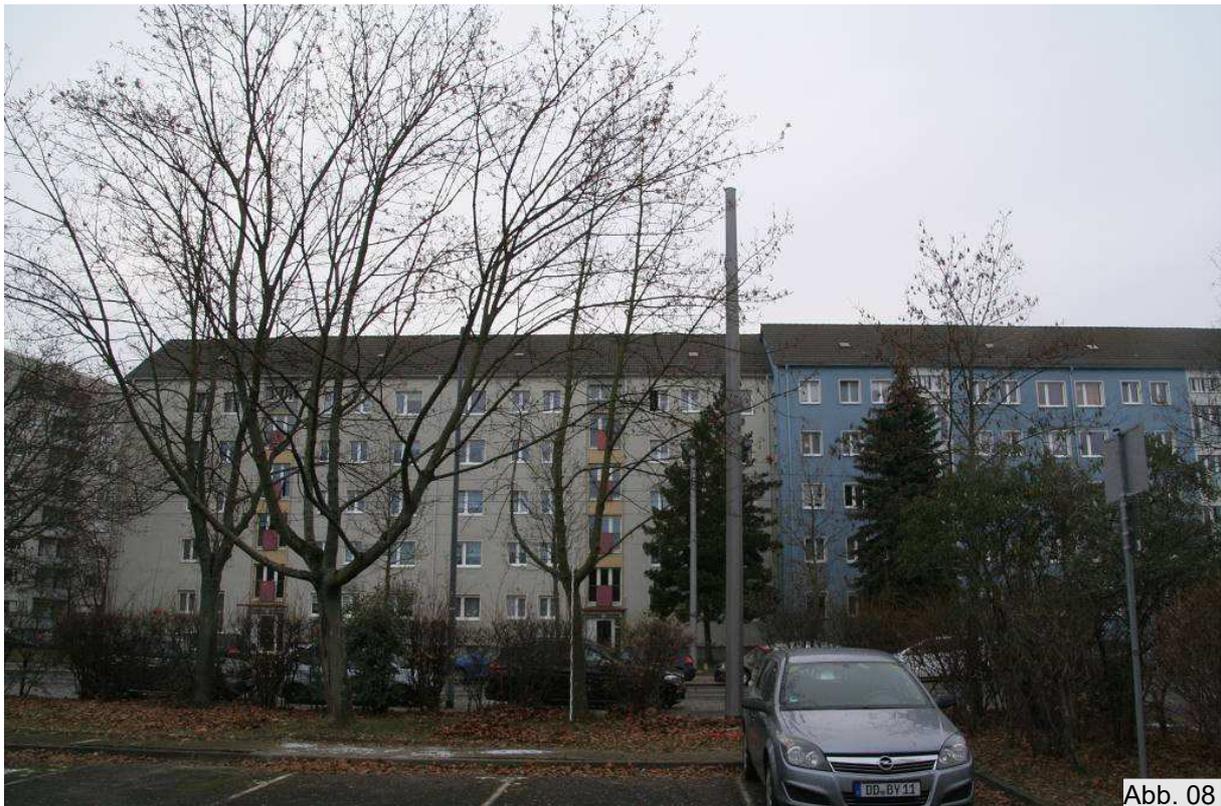
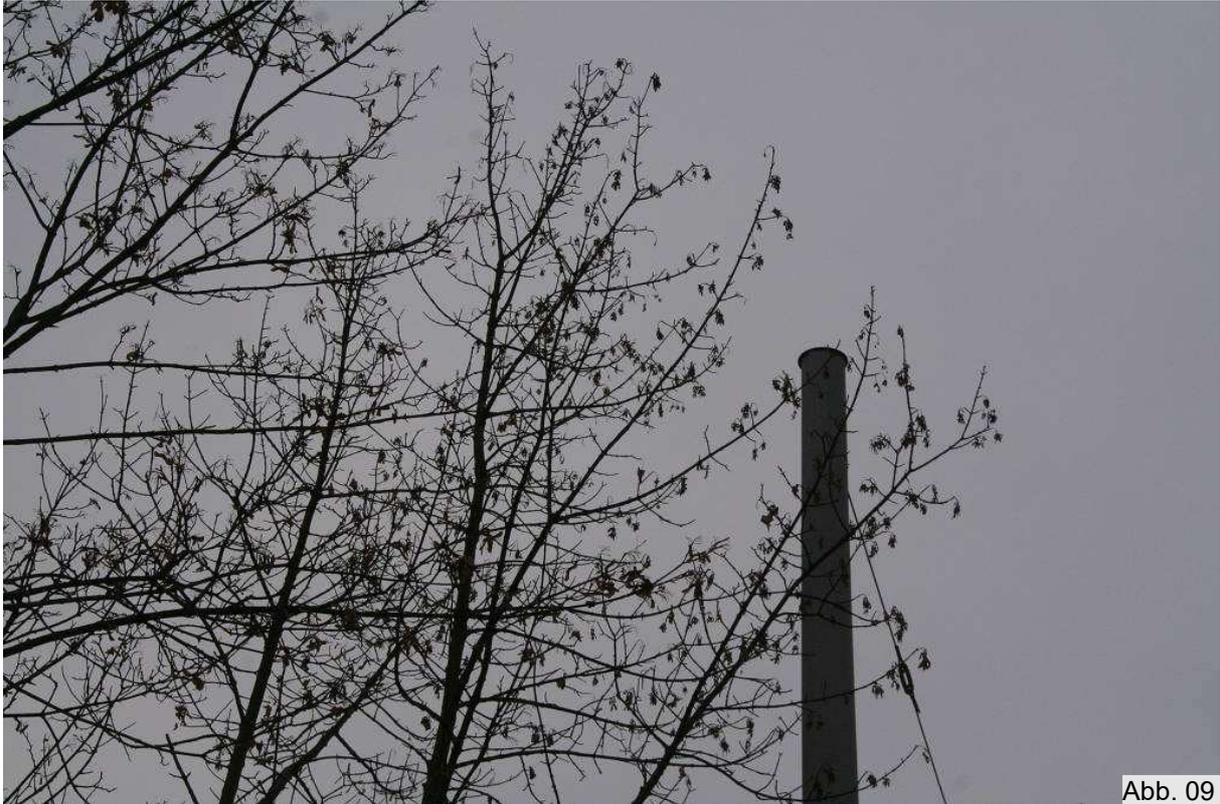
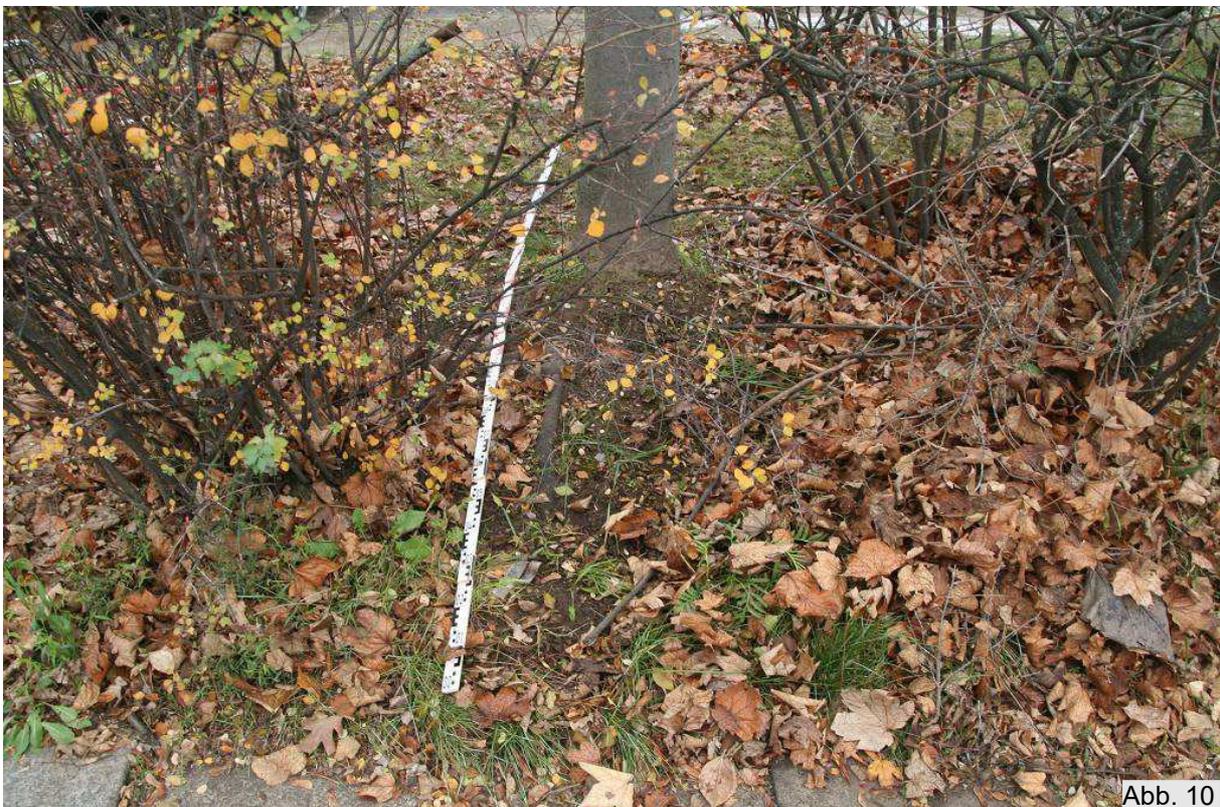
4.2.3 03 # 980602-895868 – Berg-Ahorn – *Acer pseudoplatanus*

- Vitalität [Roloff 2018]: Stufe 0 - Langtriebmodus
- Gesamtzustand [BKR 2020] gesund bis leicht geschädigt
- Verkehrssicherheit: ja, es besteht kein Handlungsbedarf
- Erhaltenswürdigkeit: kann verkehrssicher erhalten werden

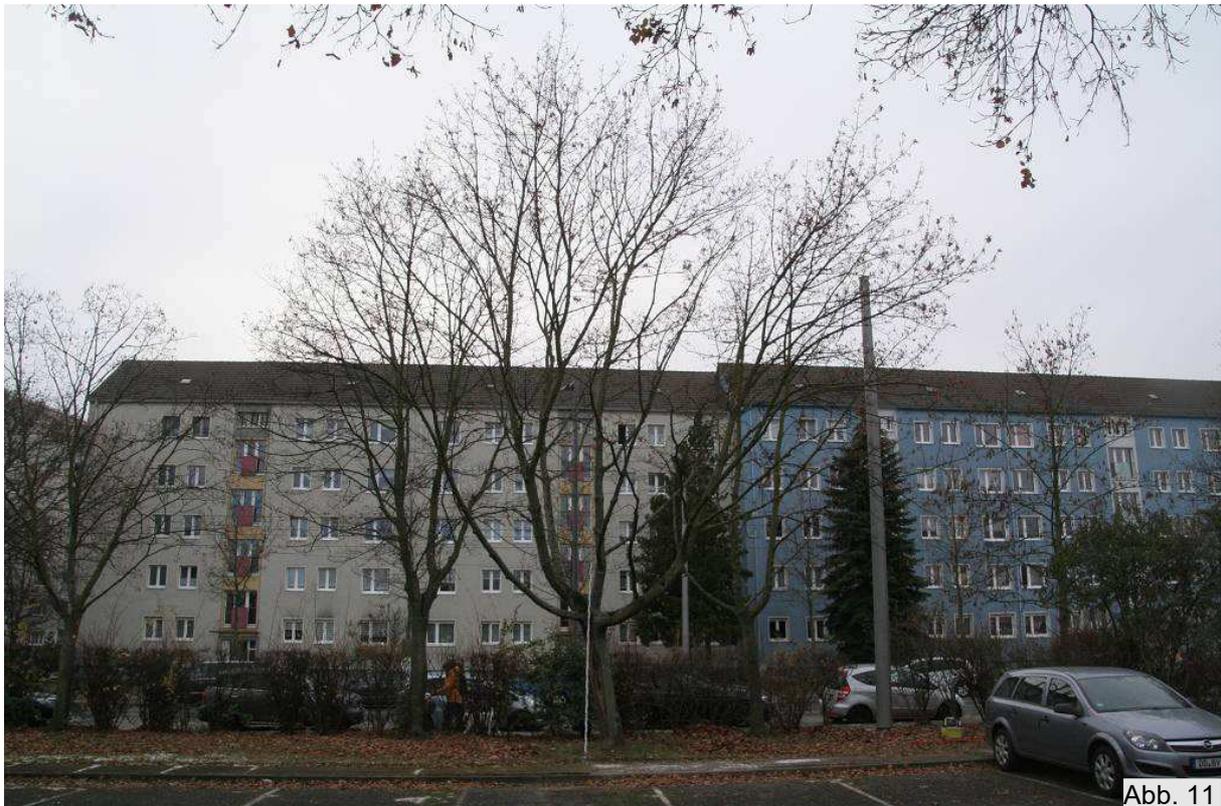
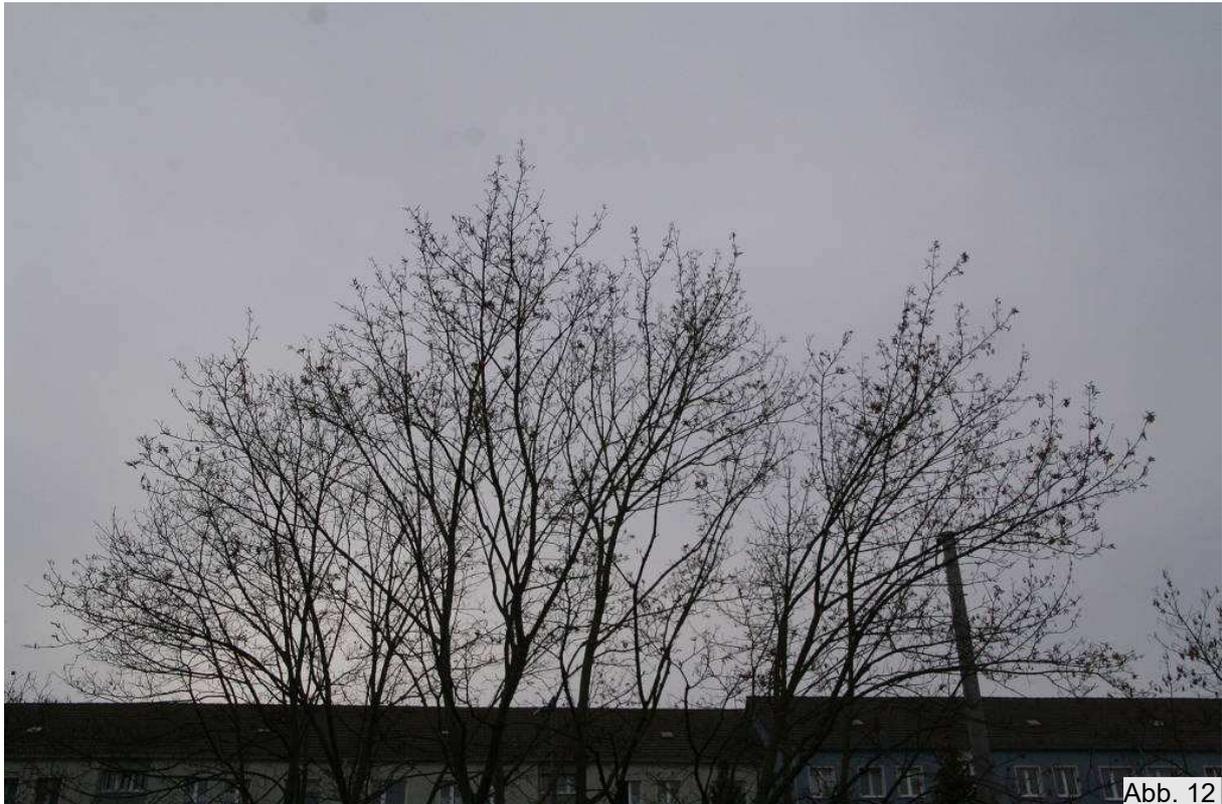
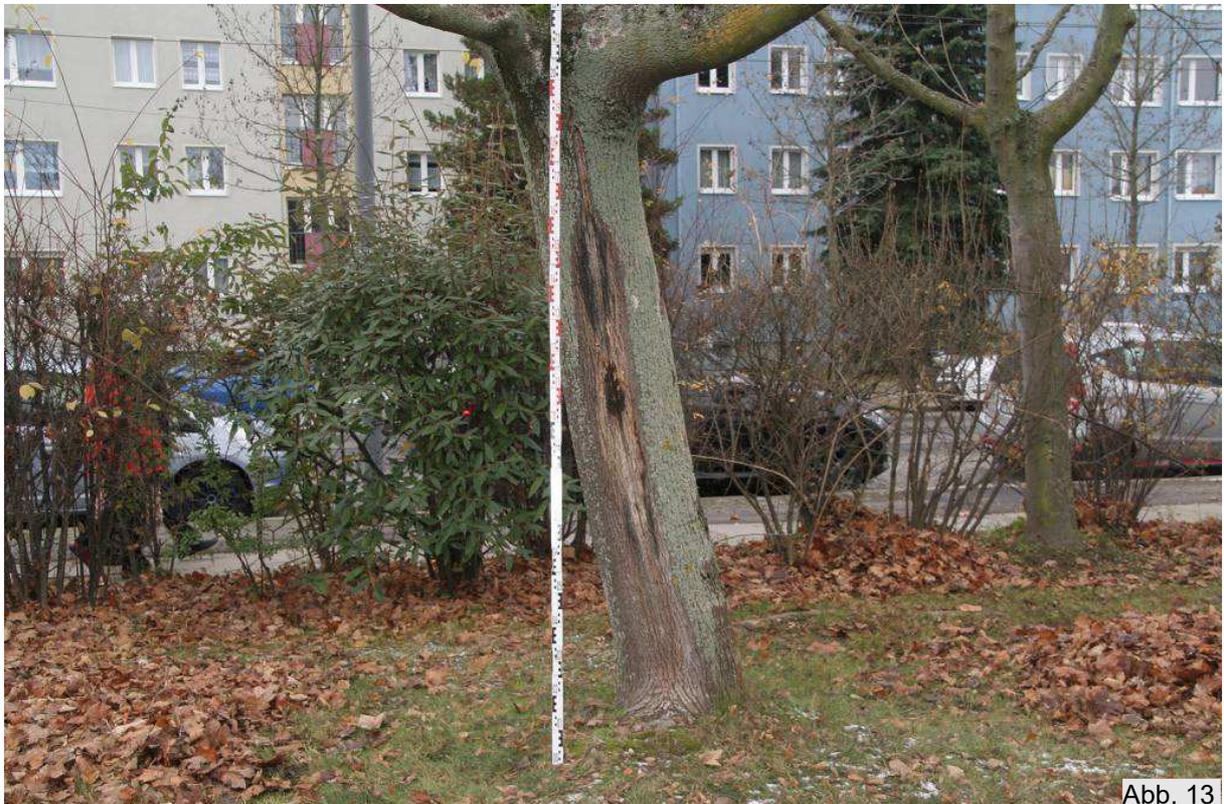
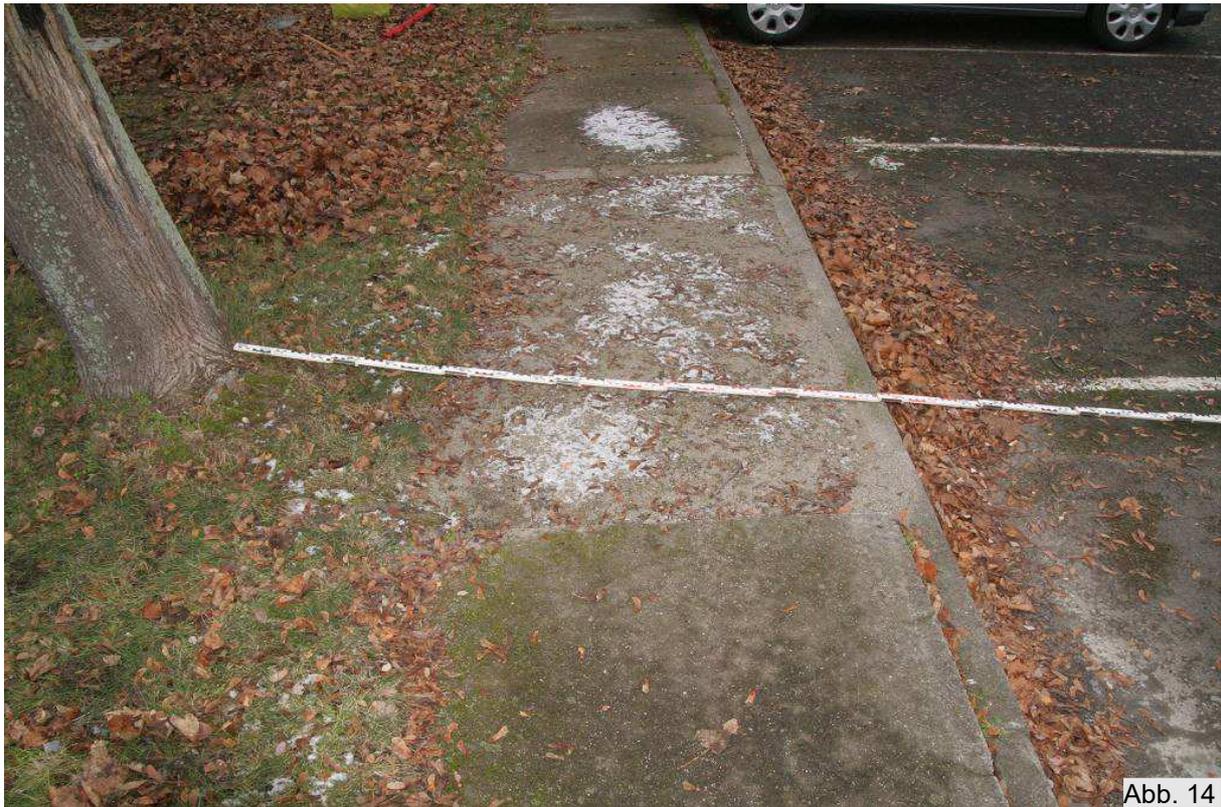
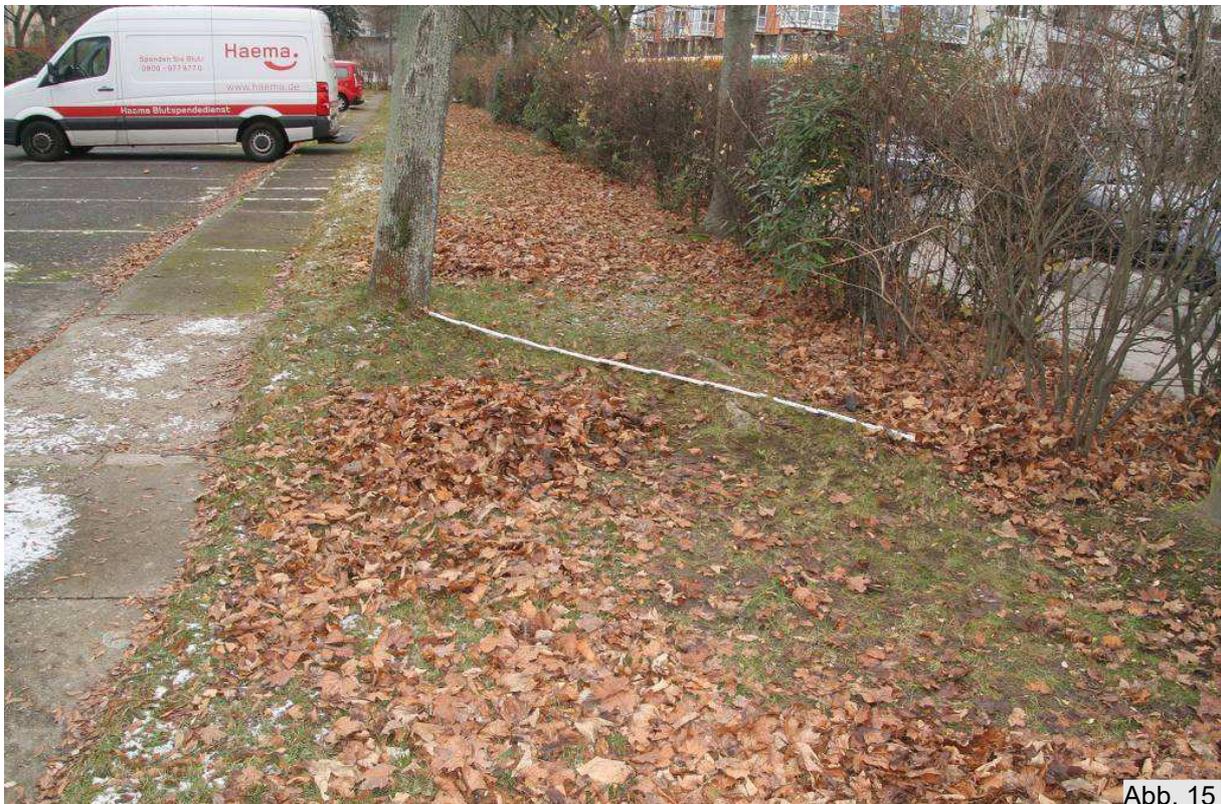
4.2.4 04 # 980602-895869 – Spitz-Ahorn – *Acer platanoides*

- Riss 260 cm, leckend
- Riss 80 cm

- Vitalität [Roloff 2018]: Stufe 1 - Bürstenmodus
- Gesamtzustand [BKR 2020] stärker geschädigt
- Verkehrssicherheit: ja, es besteht kein Handlungsbedarf
- Erhaltenswürdigkeit: unklar, visuell nicht zu beurteilen

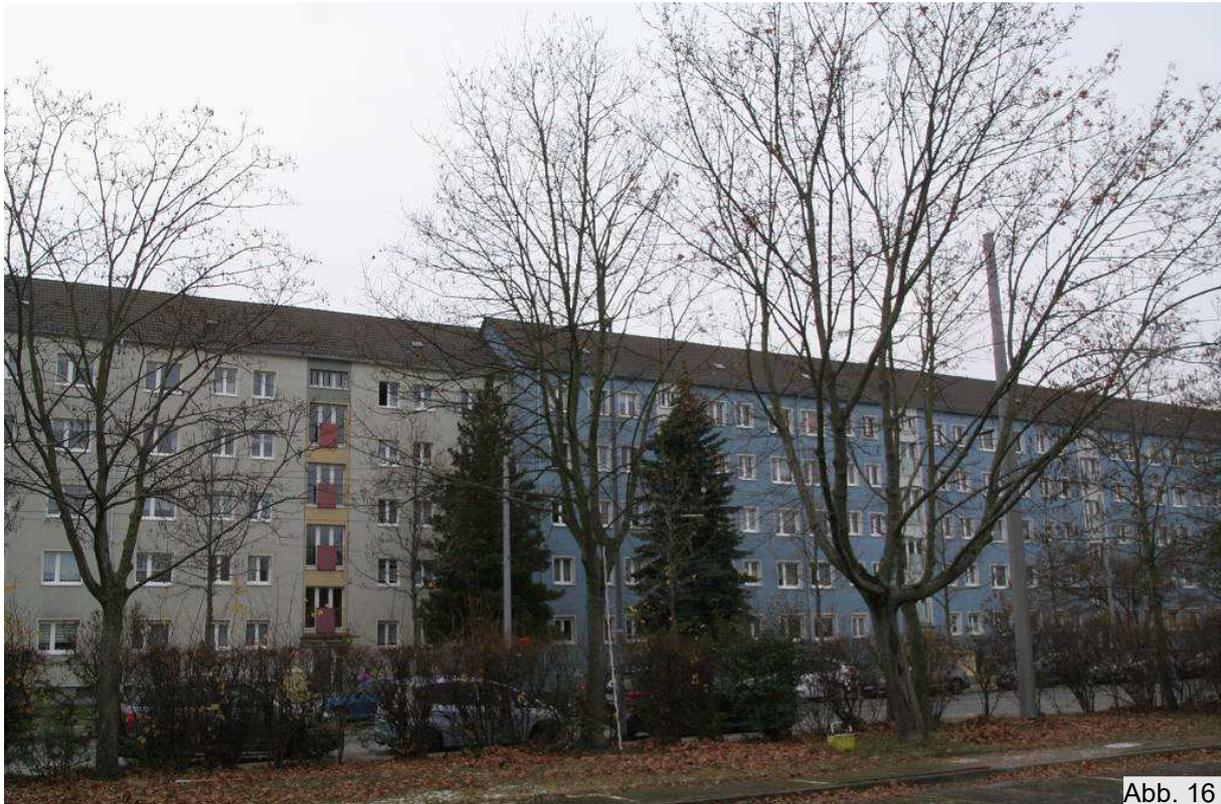
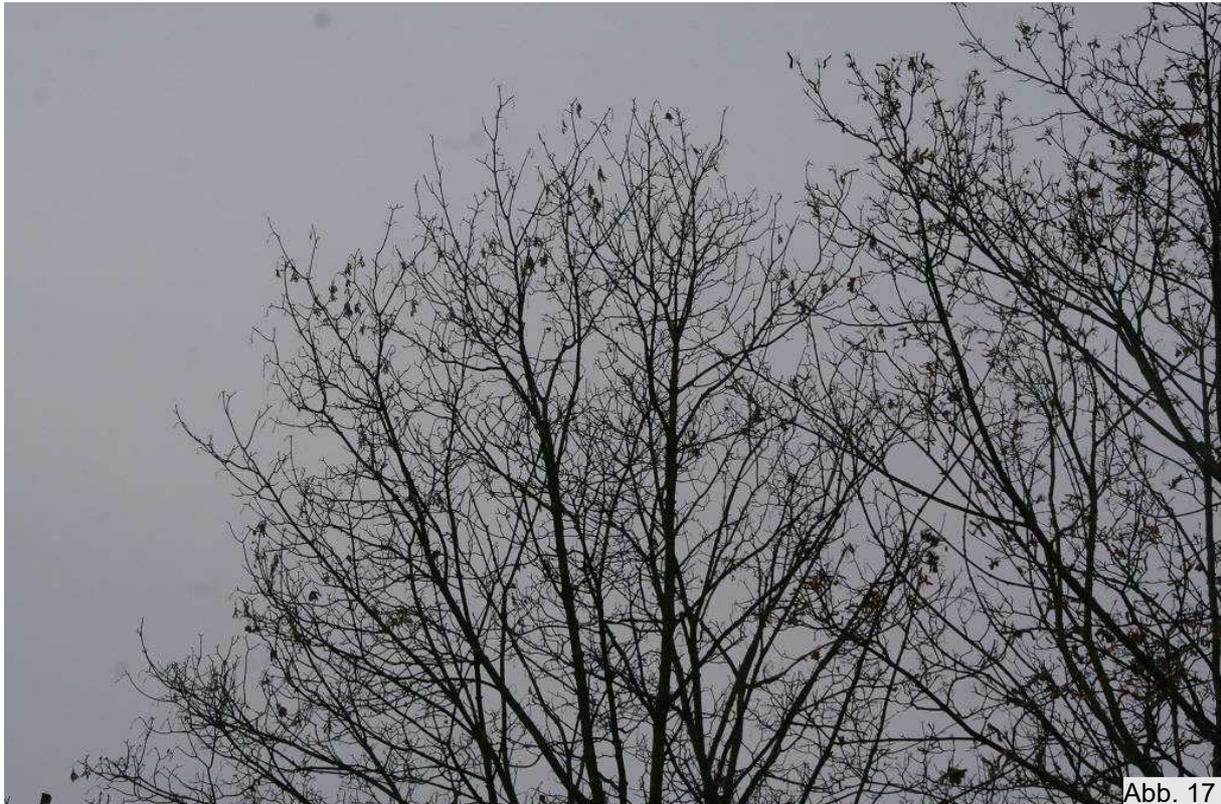
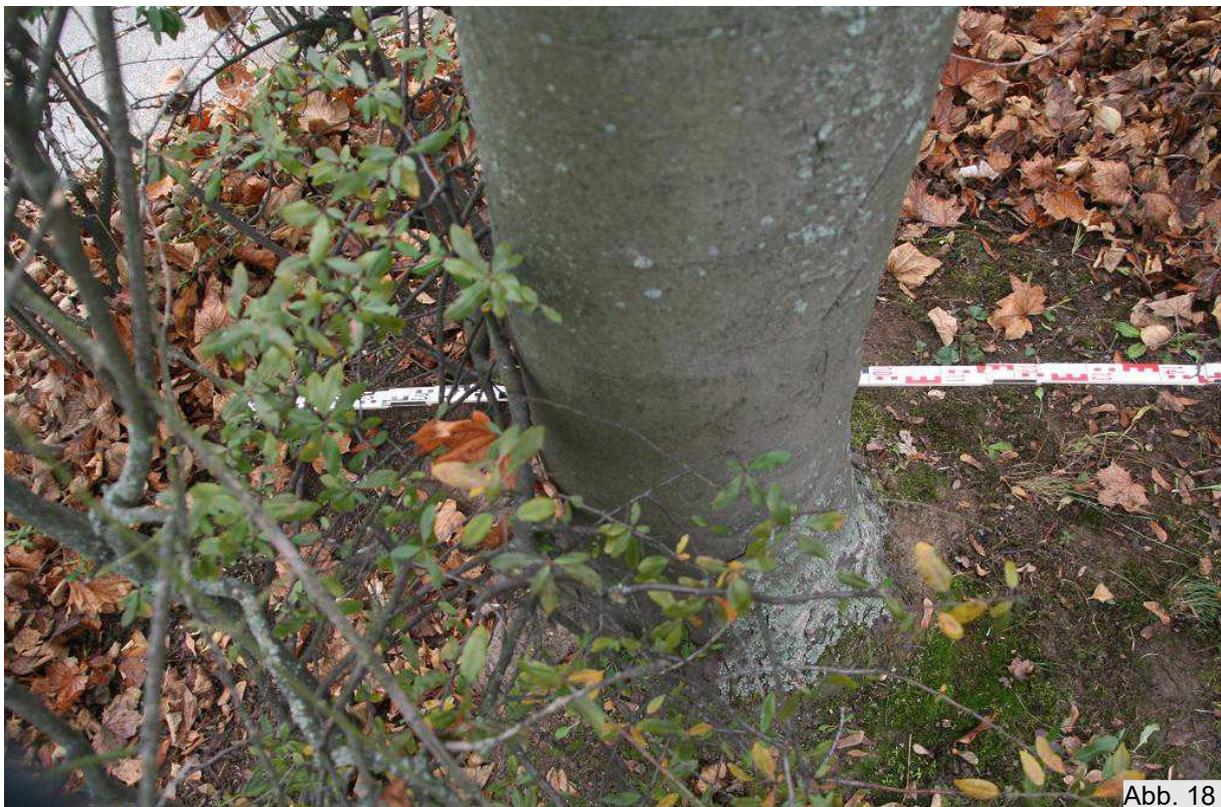
4.2.5 05 # 980602-895870 – Berg-Ahorn – *Acer pseudoplatanus*

- Vitalität [Roloff 2018]: Stufe 1 - Bürstenmodus
- Gesamtzustand [BKR 2020] gesund bis leicht geschädigt
- Verkehrssicherheit: ja, es besteht kein Handlungsbedarf
- Erhaltenswürdigkeit: kann verkehrssicher erhalten werden

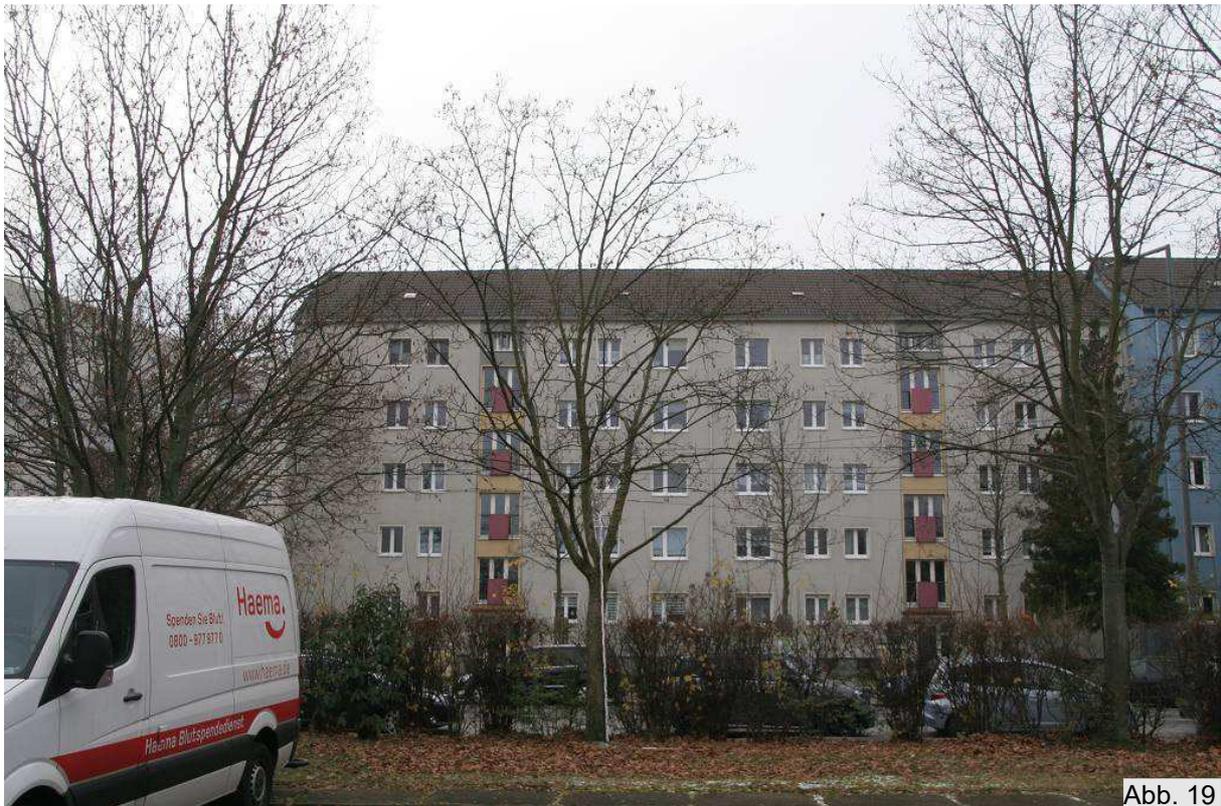
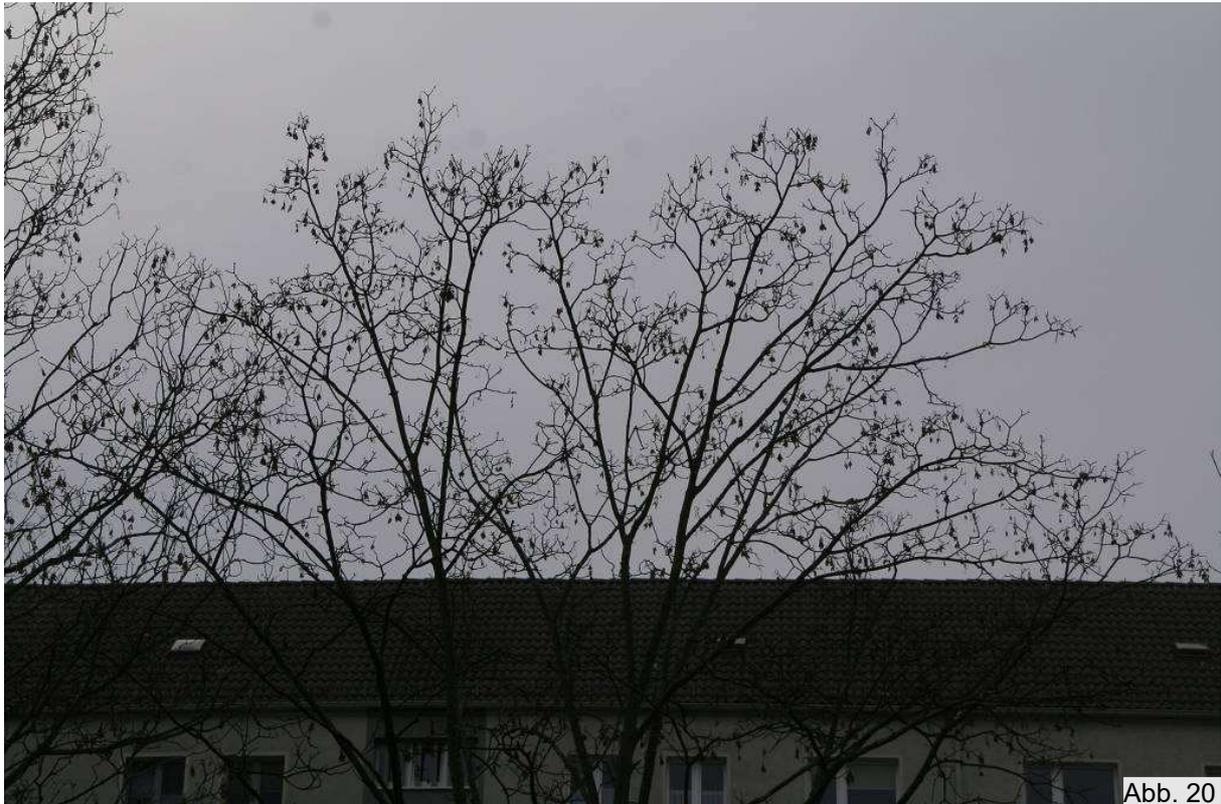
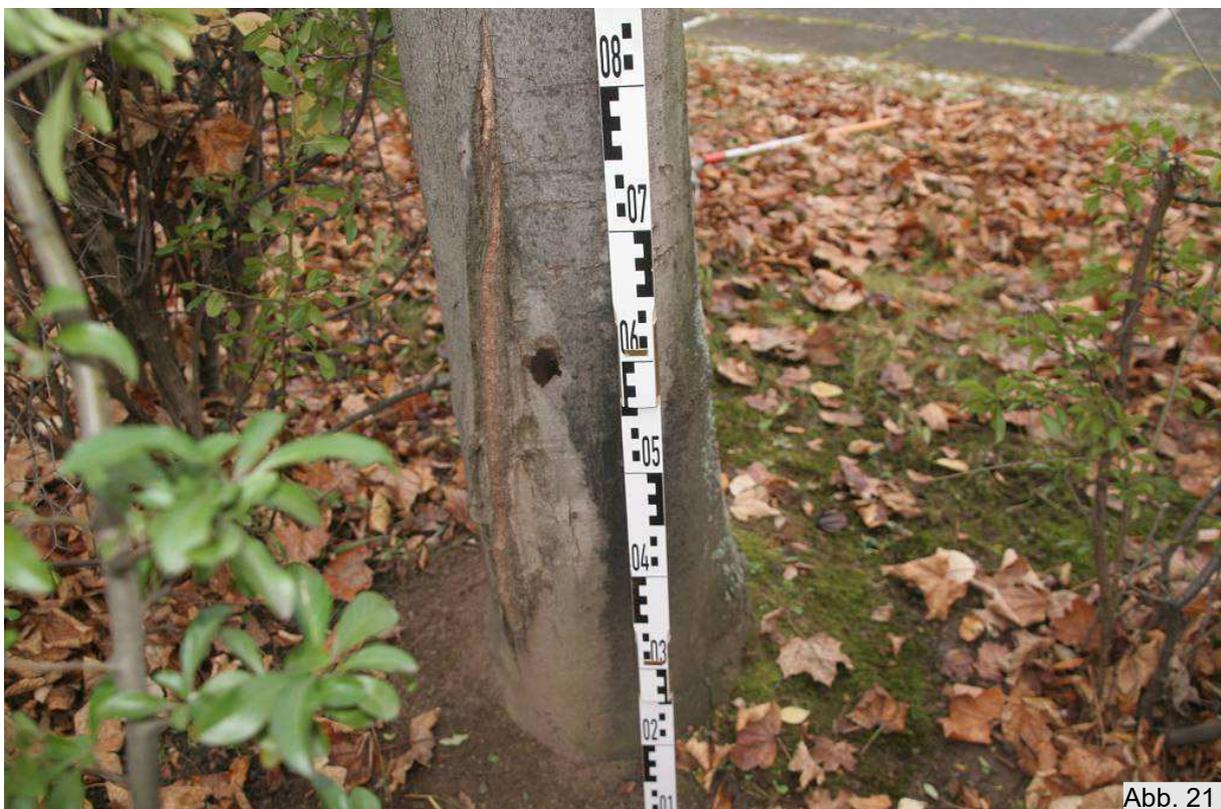
4.2.6 06 # 980602-895871 – Berg-Ahorn – *Acer pseudoplatanus*

- Riss 96 cm, 89 cm
- vollständig überwallt, Wulst

- Vitalität [Roloff 2018]: Stufe 1 - Bürstenmodus
- Gesamtzustand [BKR 2020] stärker geschädigt
- Verkehrssicherheit: ja, es besteht kein Handlungsbedarf
- Erhaltenswürdigkeit: unklar, visuell nicht zu beurteilen

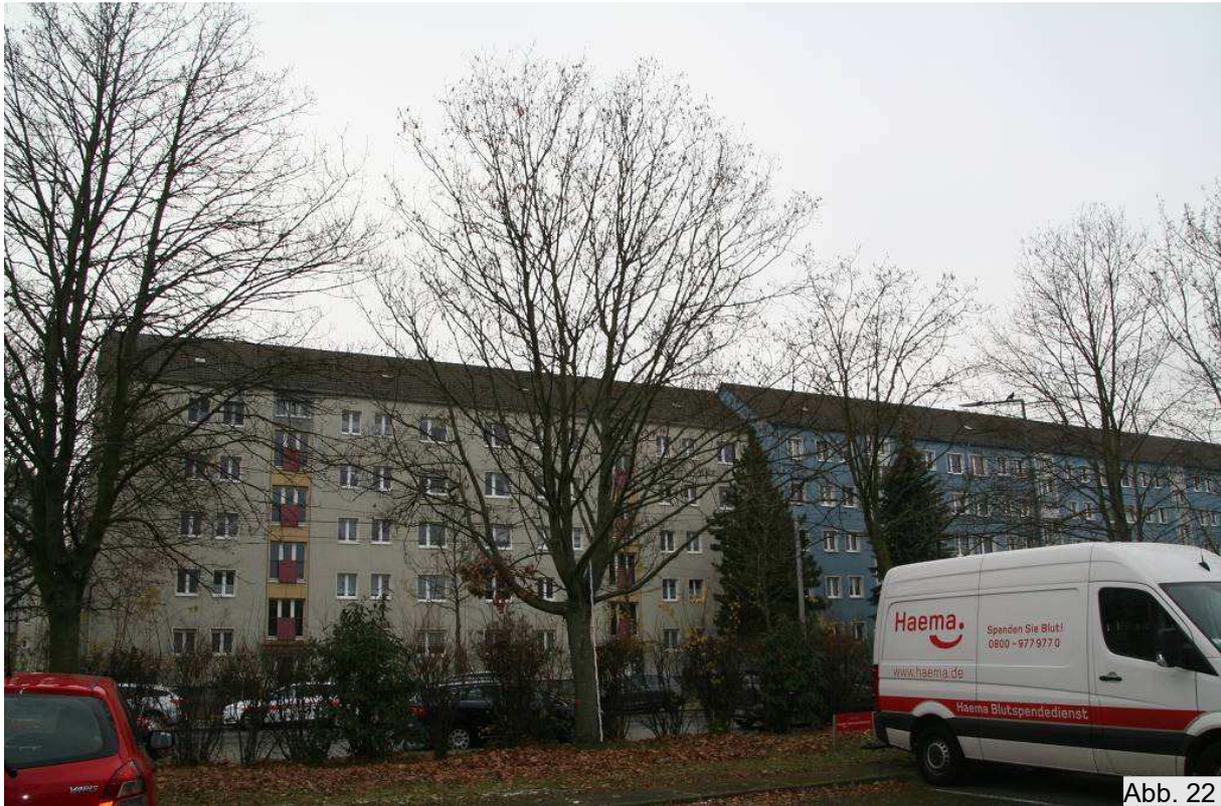
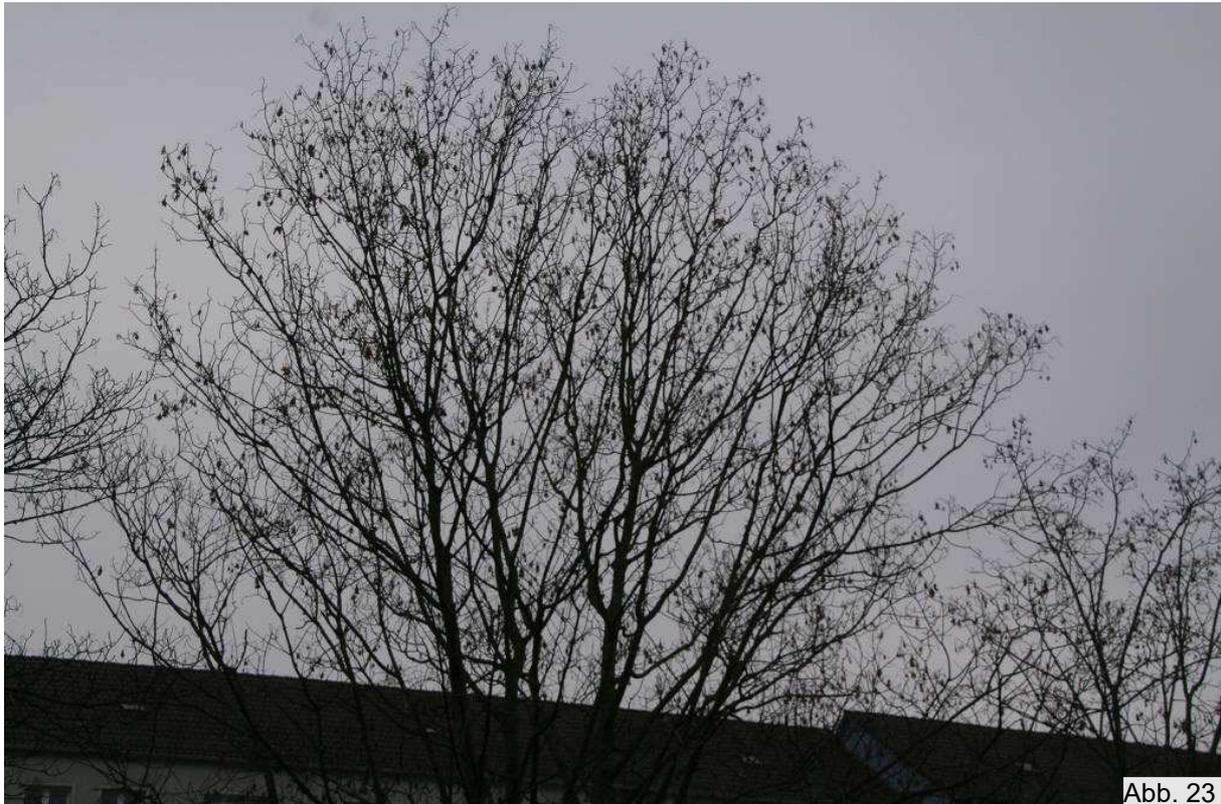
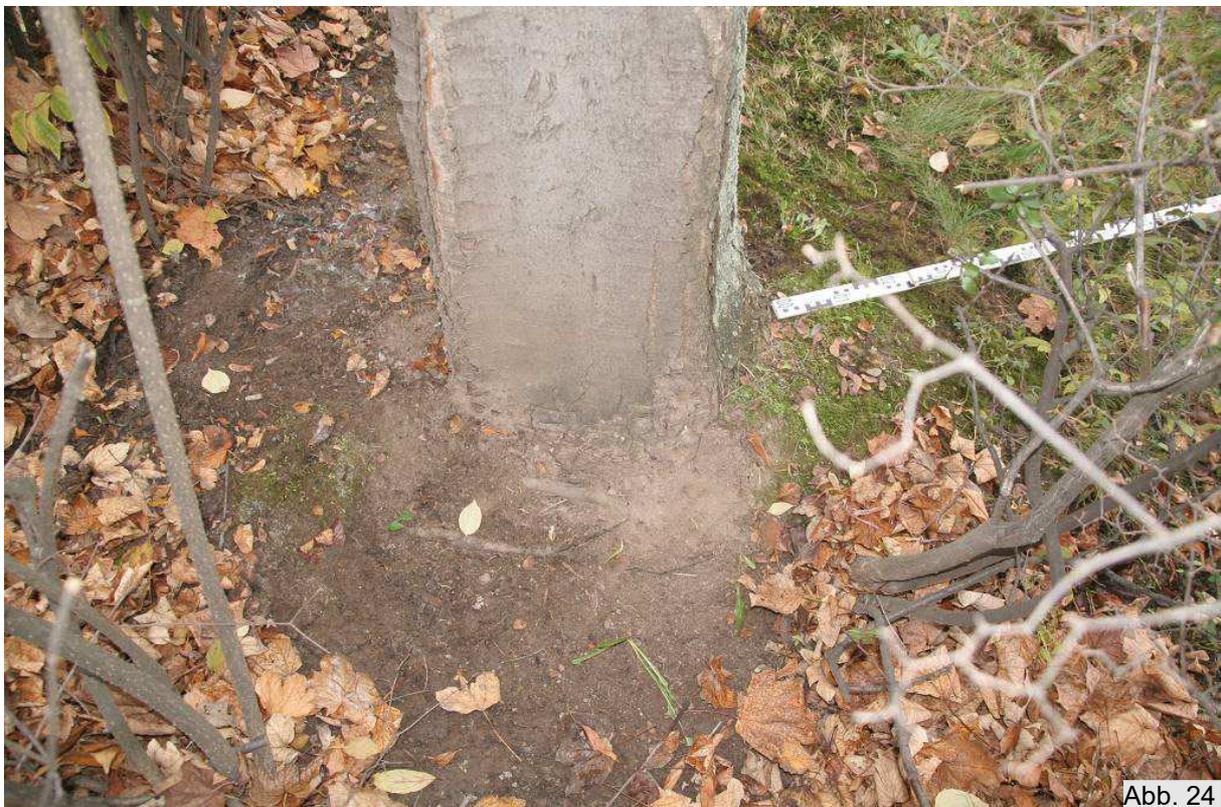
4.2.7 07 # 980602-895872 – Berg-Ahorn – *Acer pseudoplatanus*

- Vitalität [Roloff 2018]: Stufe 1 - Bürstenmodus
- Gesamtzustand [BKR 2020] gesund bis leicht geschädigt
- Verkehrssicherheit: nein, es besteht Handlungsbedarf
- Erhaltenswürdigkeit: kann verkehrssicher erhalten werden
