Begutachtung einer Baumreihe Ahorn und einer freistehenden Platane

Baumgutachten im Geltungsbereich des Bebauungsplanes Nr. 3052, Dresden-Altstadt II Nr. 33

12/2020

Landeshauptstadt Dresden Umweltamt

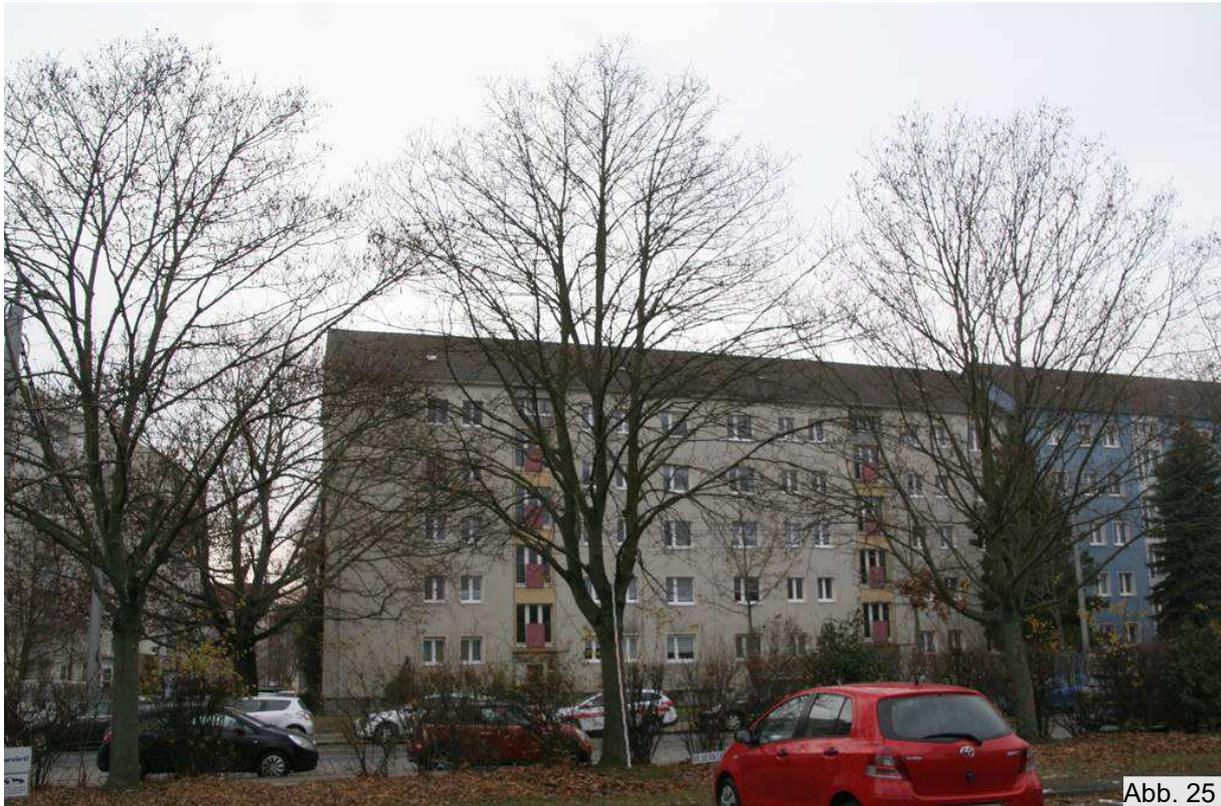
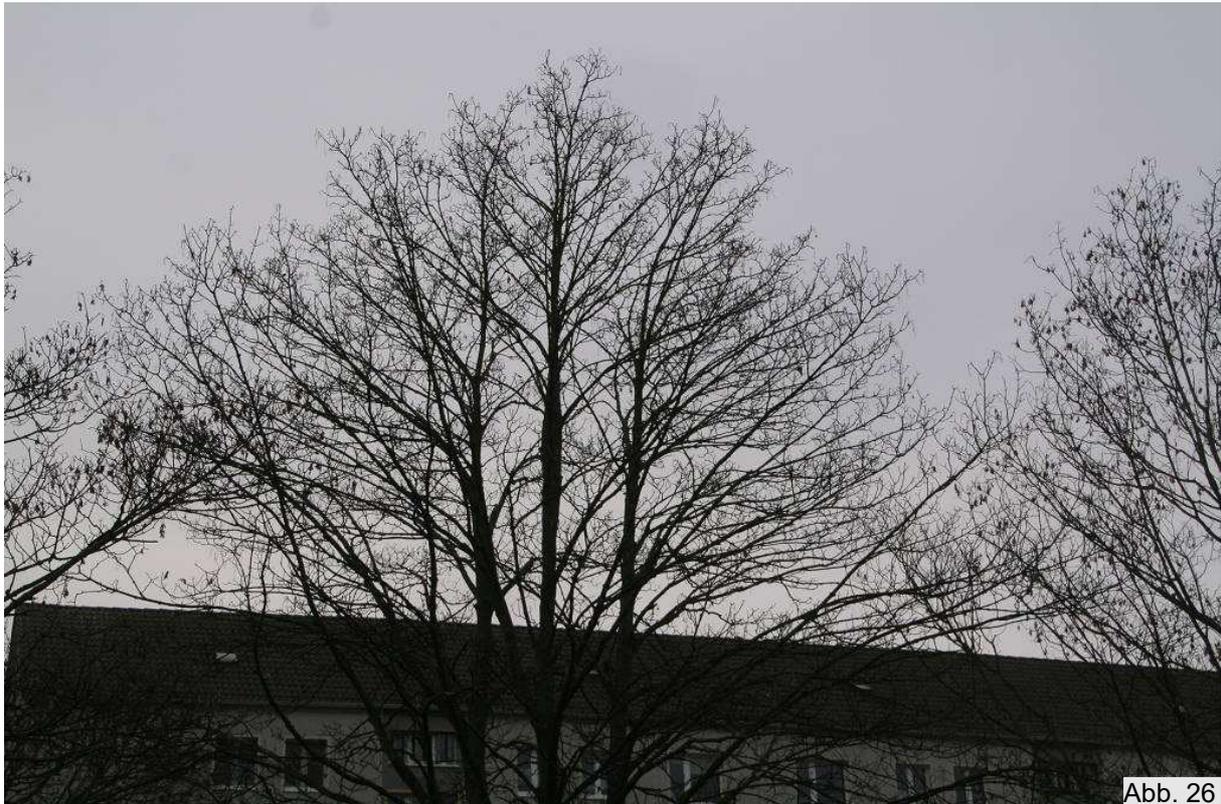
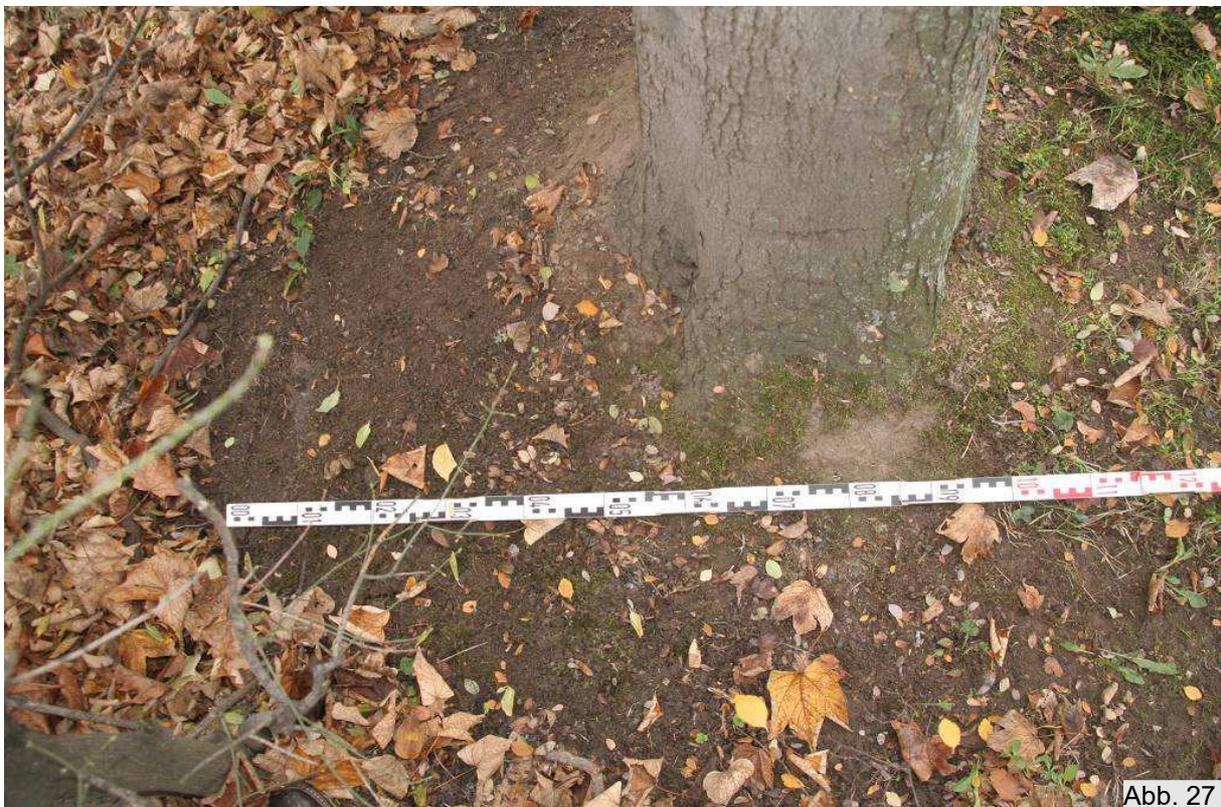
4.2.8 08 # 980602-895873 – Berg-Ahorn – *Acer pseudoplatanus*

- Vitalität [Roloff 2018]: Stufe 1 - Bürstenmodus
- Gesamtzustand [BKR 2020] gesund bis leicht geschädigt
- Verkehrssicherheit: nein, es besteht Handlungsbedarf
- Erhaltenswürdigkeit: kann verkehrssicher erhalten werden

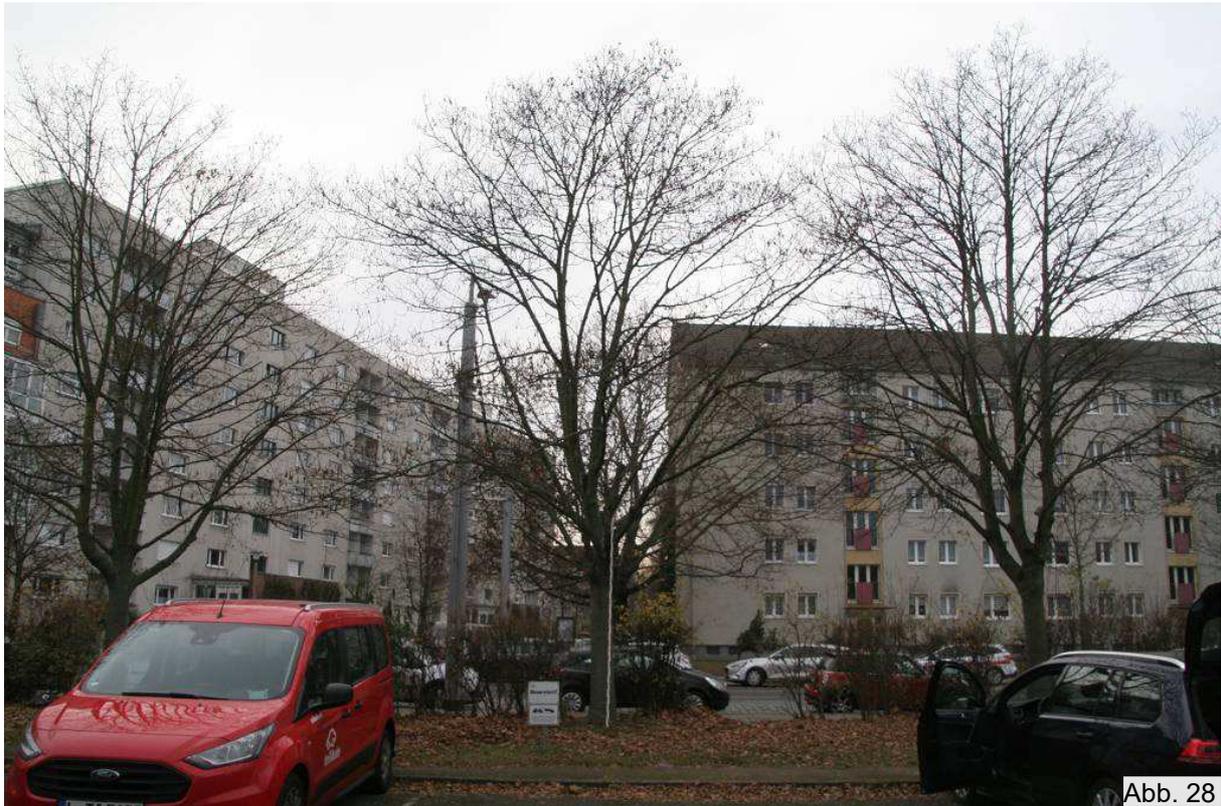
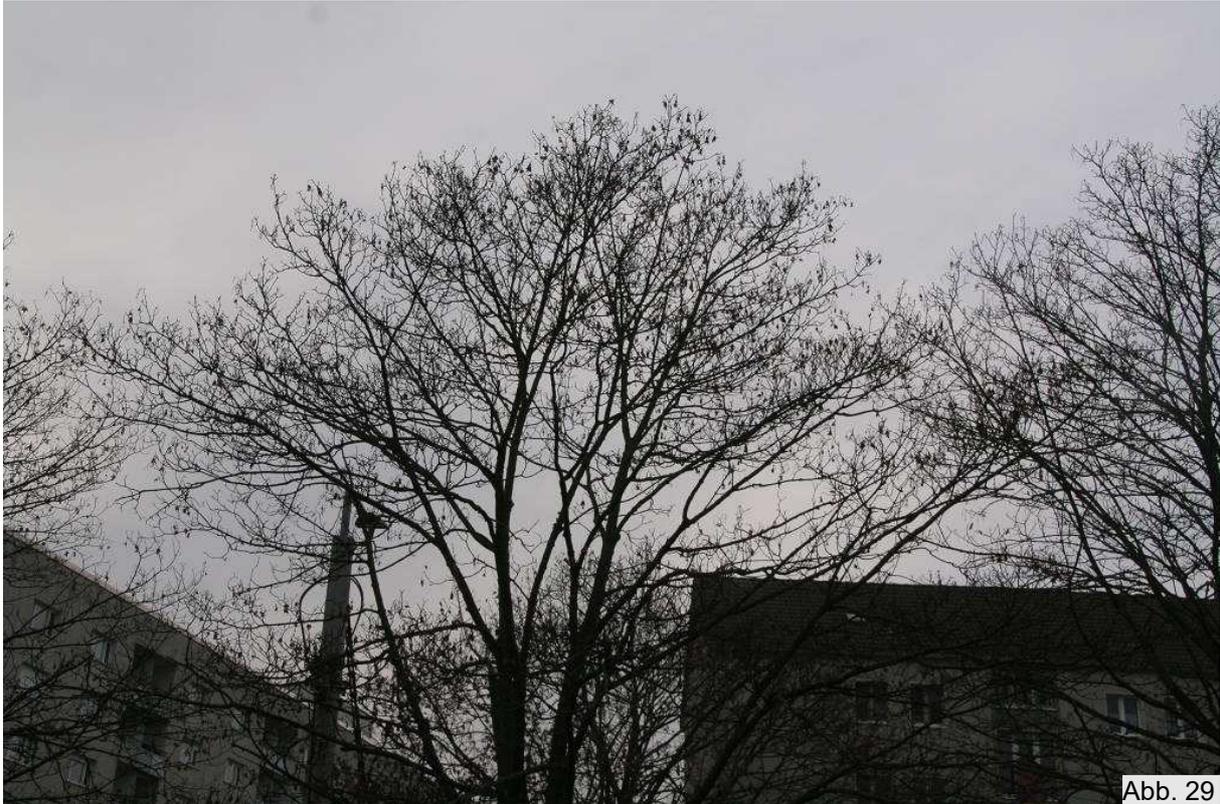
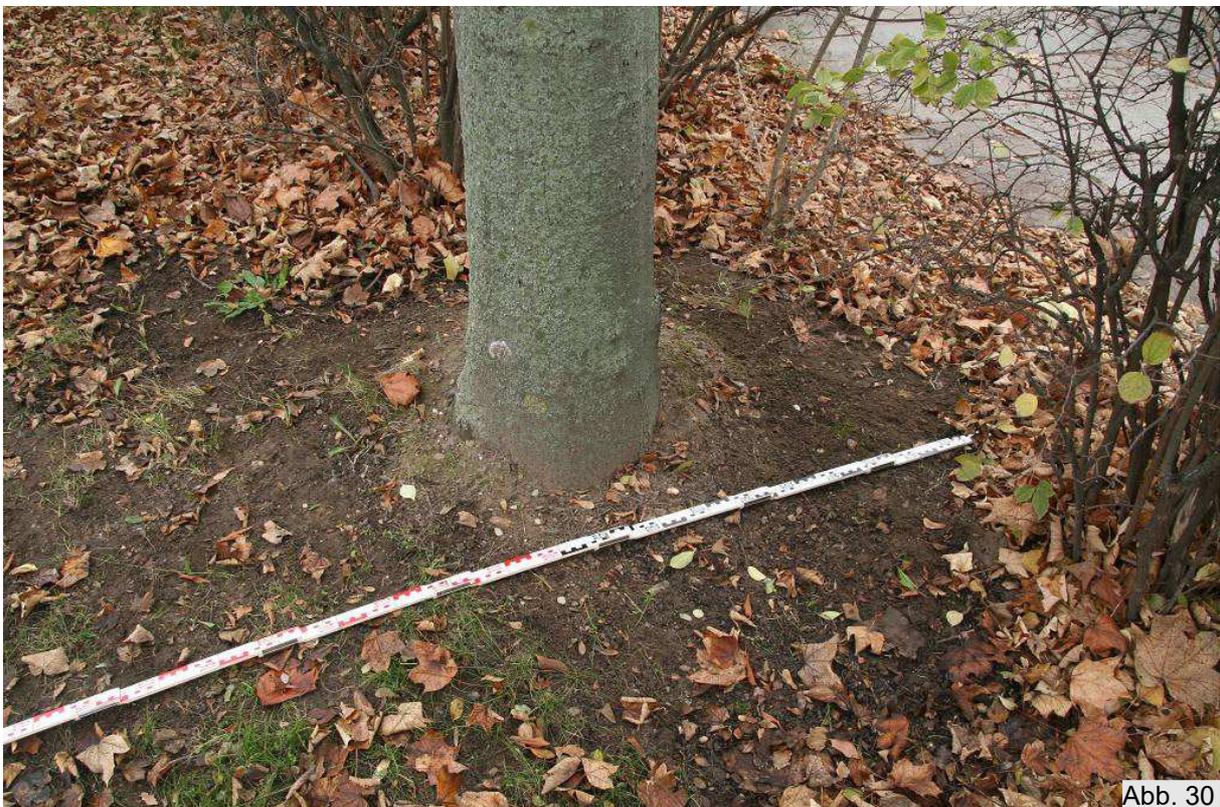
4.2.9 09 # 980602-895874 – Berg-Ahorn – *Acer pseudoplatanus*

- Vitalität [Roloff 2018]: Stufe 1 - Bürstenmodus
- Gesamtzustand [BKR 2020] gesund bis leicht geschädigt
- Verkehrssicherheit: ja, es besteht kein Handlungsbedarf
- Erhaltenswürdigkeit: kann verkehrssicher erhalten werden

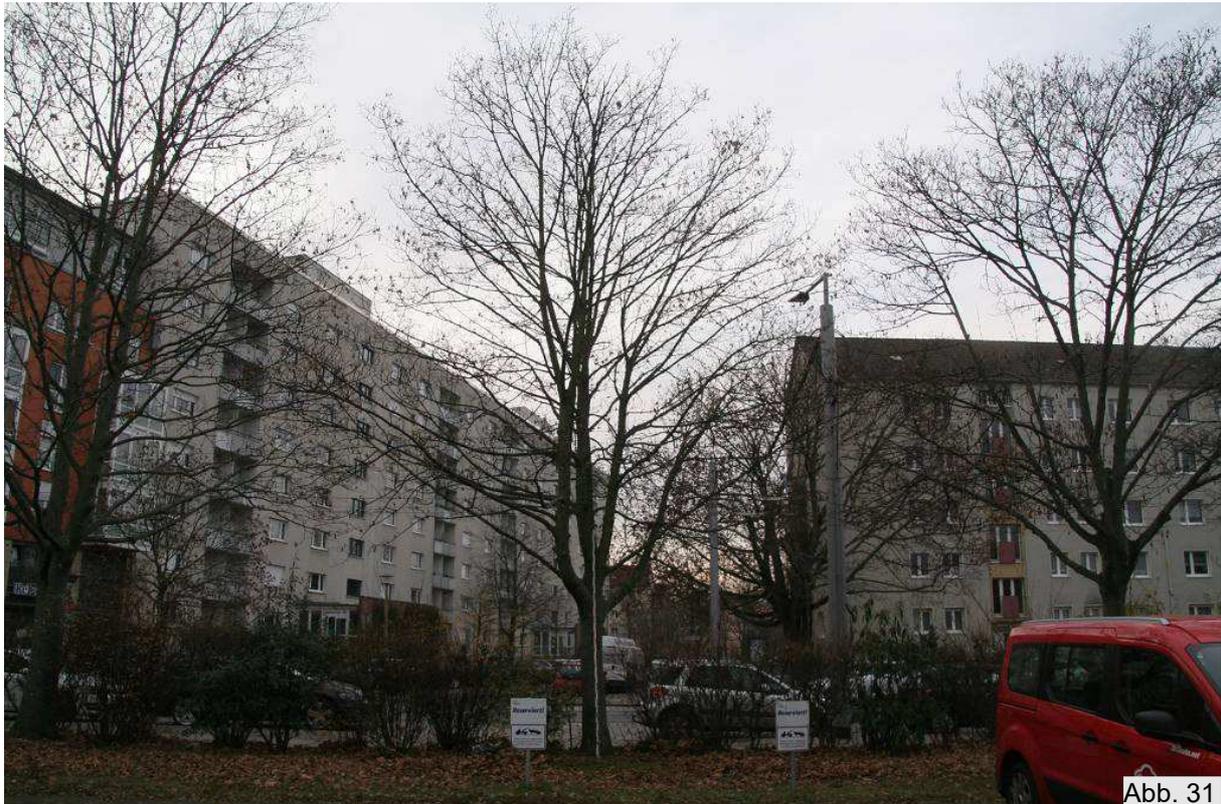
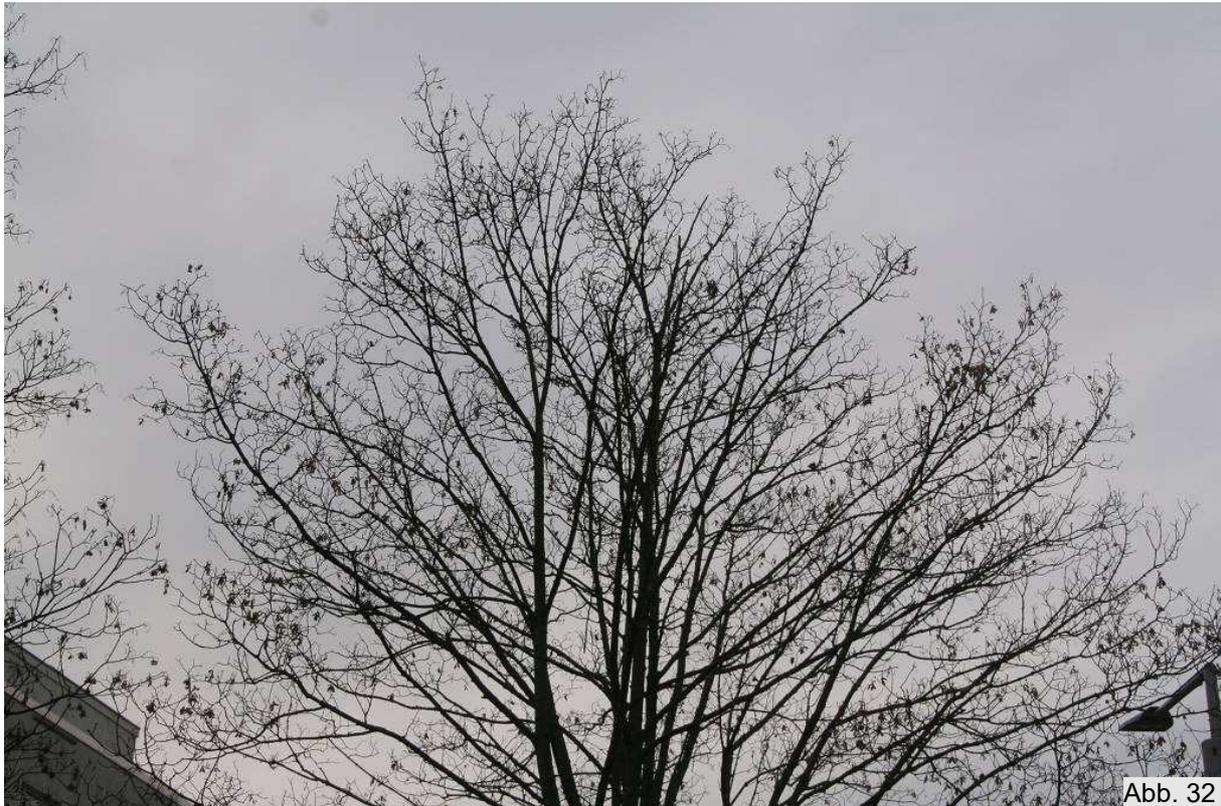
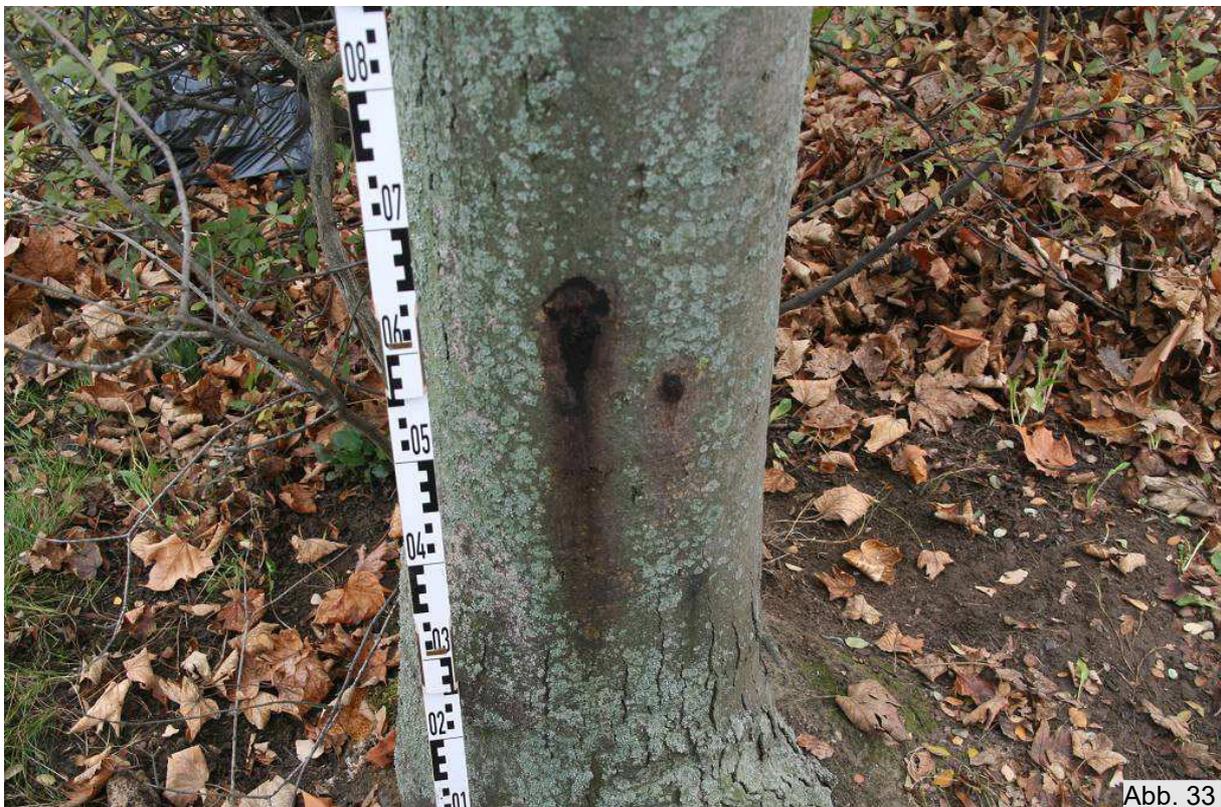
4.2.10 10 # 980602-895875 – Berg-Ahorn – *Acer pseudoplatanus*

- Vitalität [Roloff 2018]: Stufe 1 - Bürstenmodus
- Gesamtzustand [BKR 2020] stärker geschädigt
- Verkehrssicherheit: nein, es besteht Handlungsbedarf
- Erhaltenswürdigkeit: unklar, visuell nicht zu beurteilen

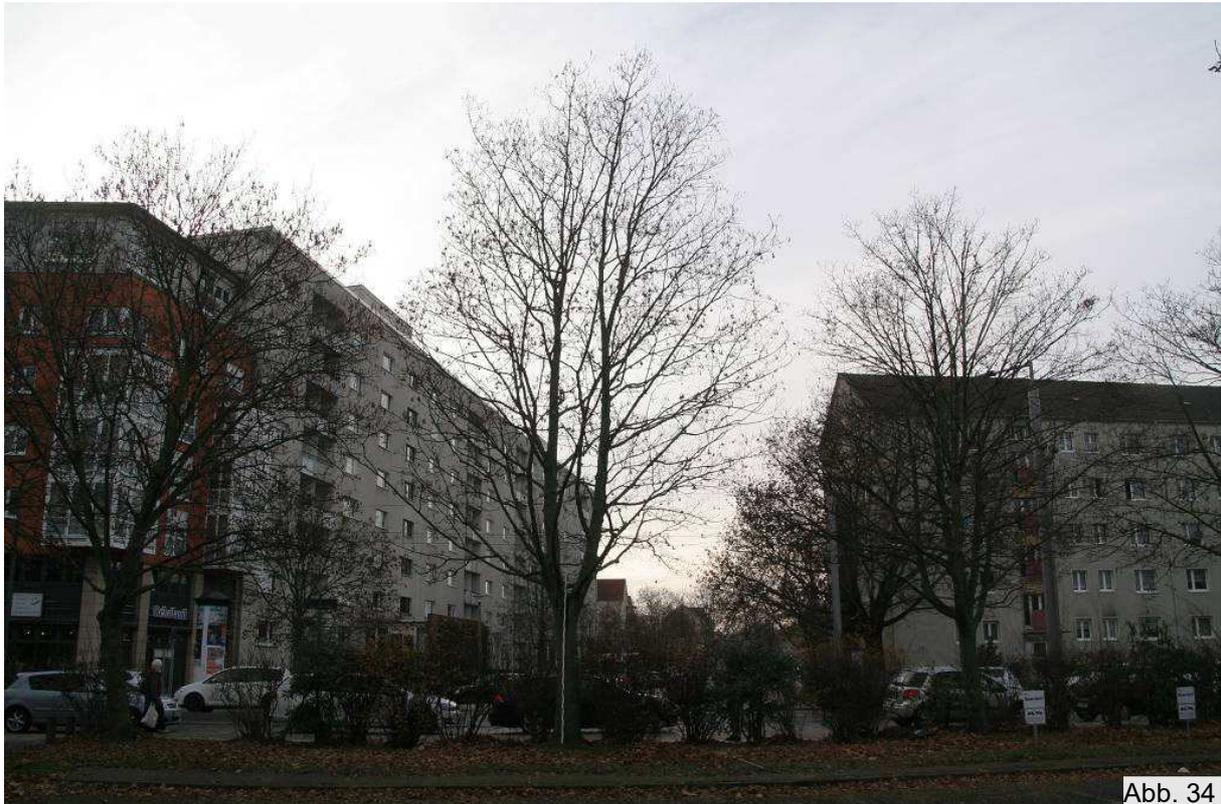
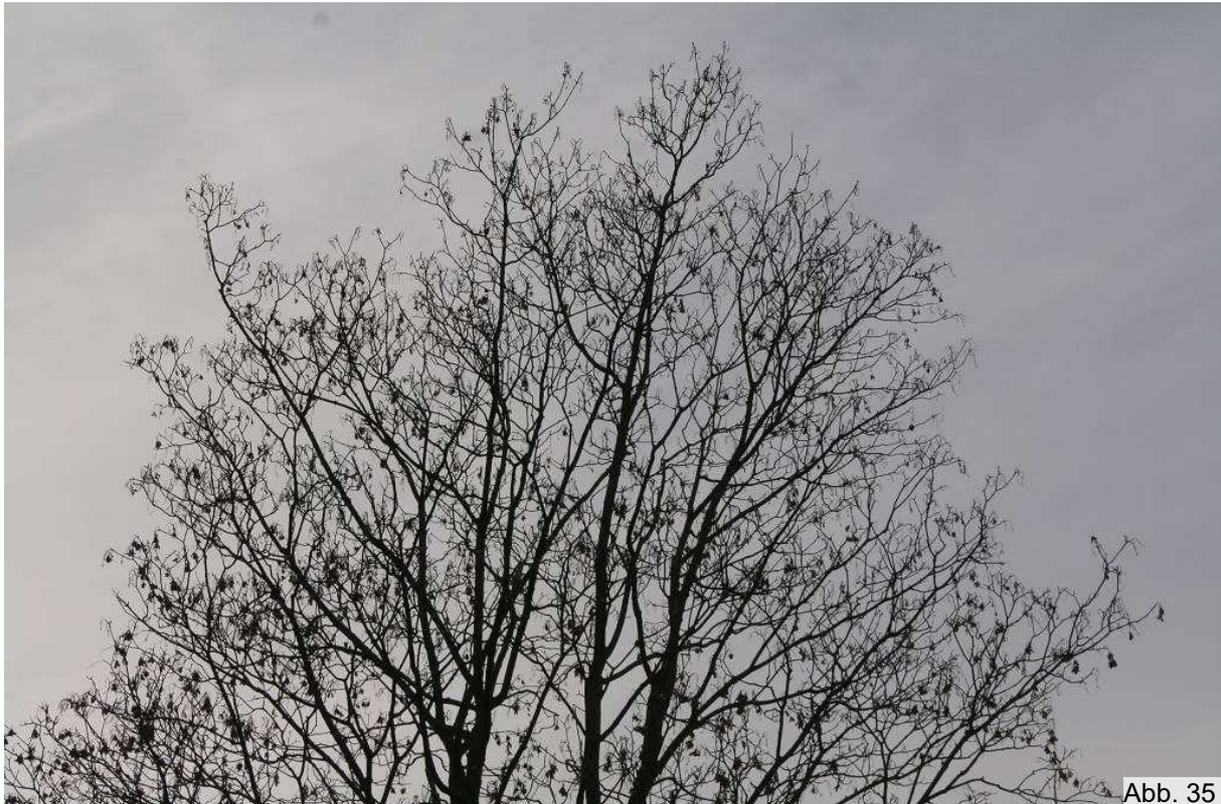
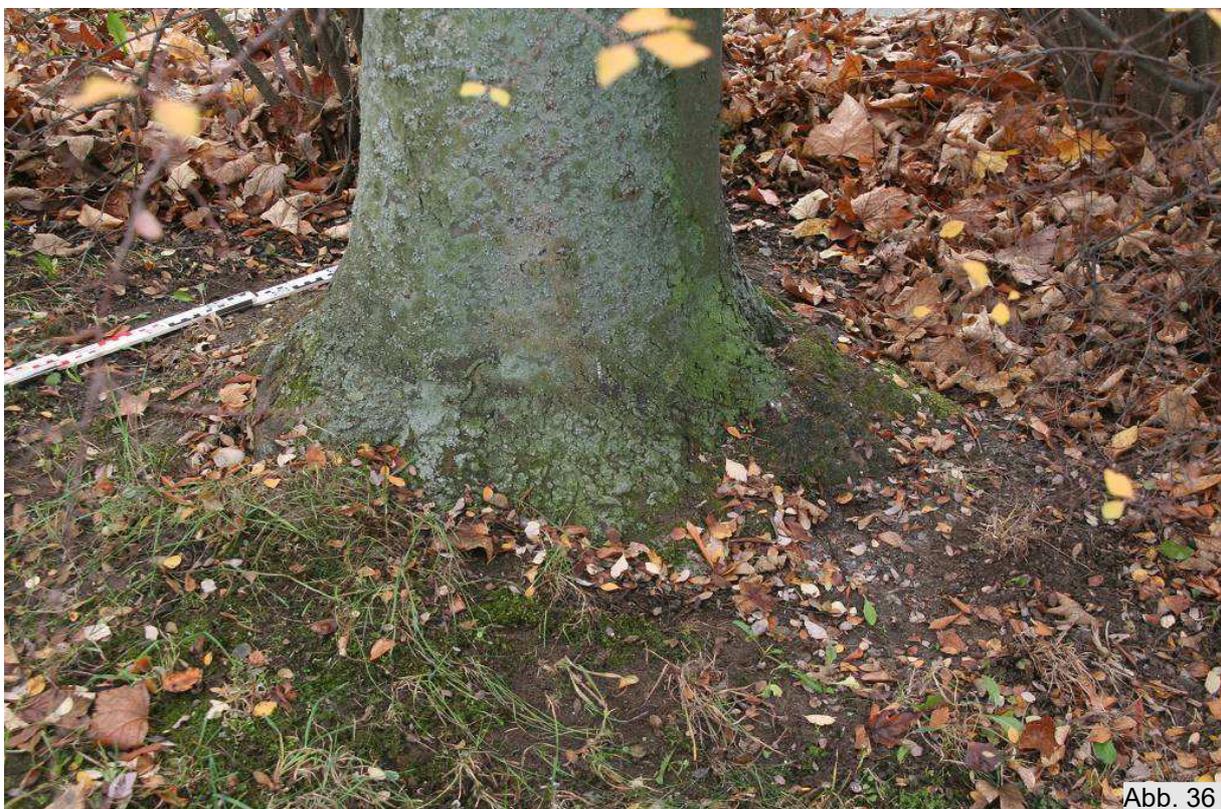
4.2.11 11 # 980602-895876 – Berg-Ahorn – *Acer pseudoplatanus*

- Vitalität [Roloff 2018]: Stufe 1 - Bürstenmodus
- Gesamtzustand [BKR 2020] gesund bis leicht geschädigt
- Verkehrssicherheit: ja, es besteht kein Handlungsbedarf
- Erhaltenswürdigkeit: kann verkehrssicher erhalten werden

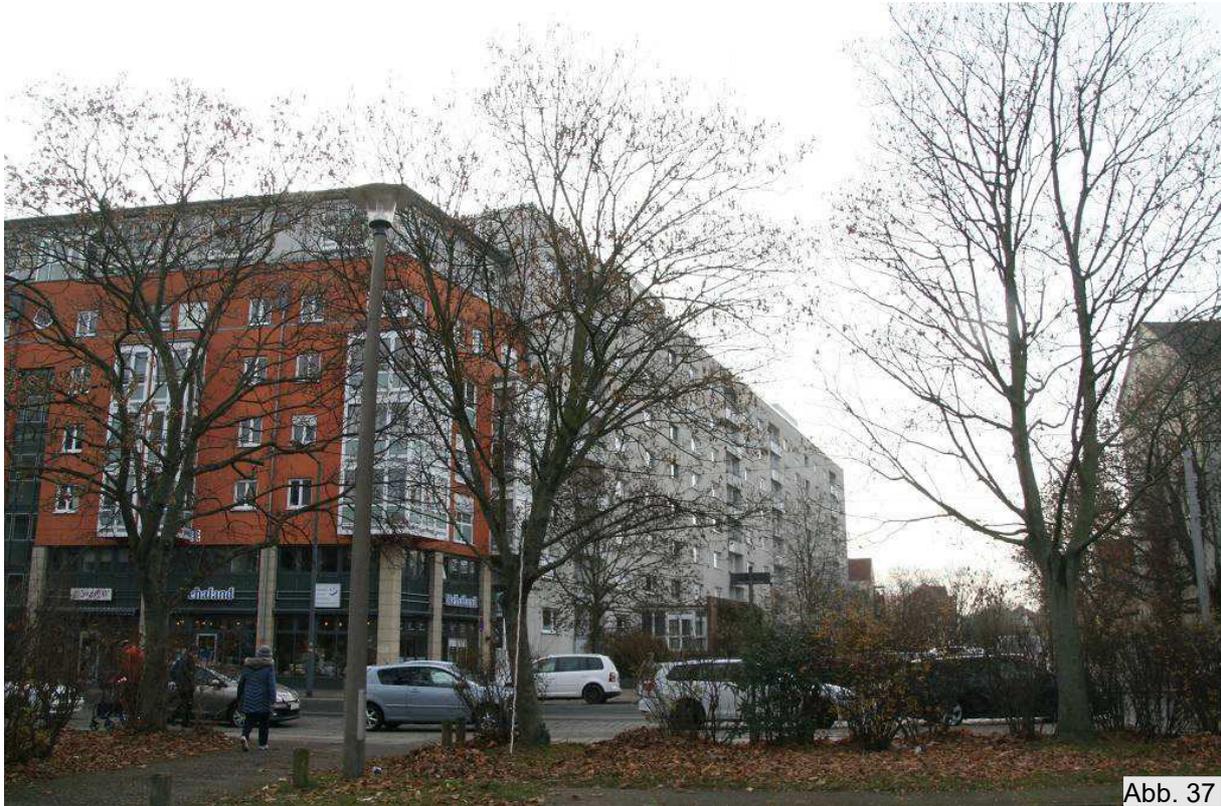
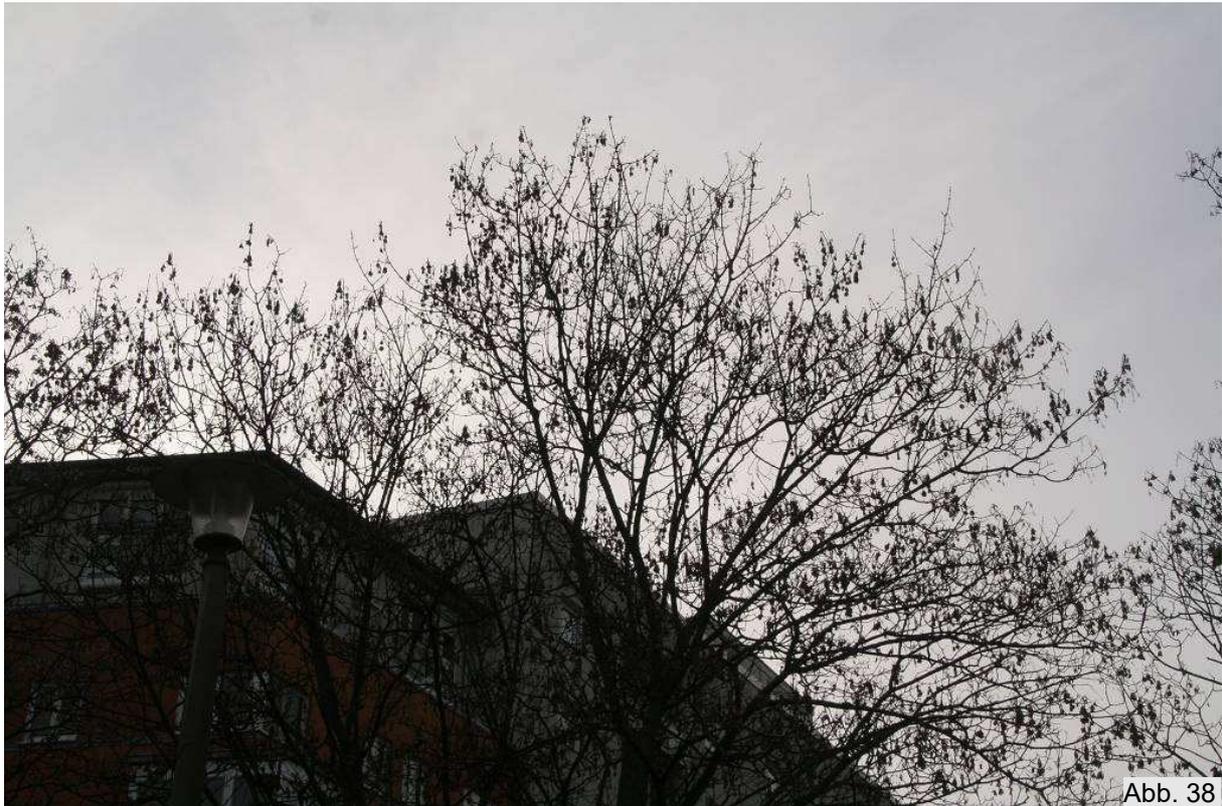
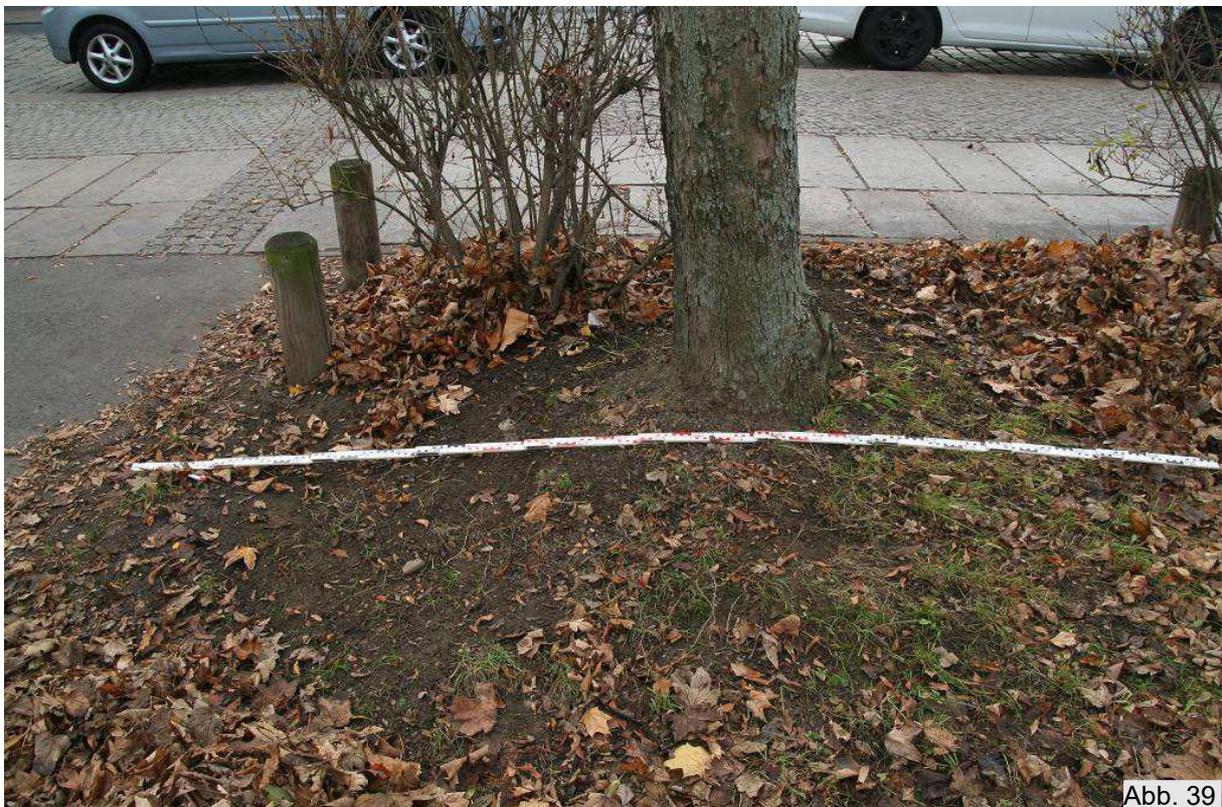
4.2.12 12 # 980602-895877 – Berg-Ahorn – *Acer pseudoplatanus*

- Riss 105 cm, überwallt

- Vitalität [Roloff 2018]: Stufe 1 - Bürstenmodus
- Gesamtzustand [BKR 2020] stärker geschädigt
- Verkehrssicherheit: nein, es besteht Handlungsbedarf
- Erhaltenswürdigkeit: kann verkehrssicher erhalten werden

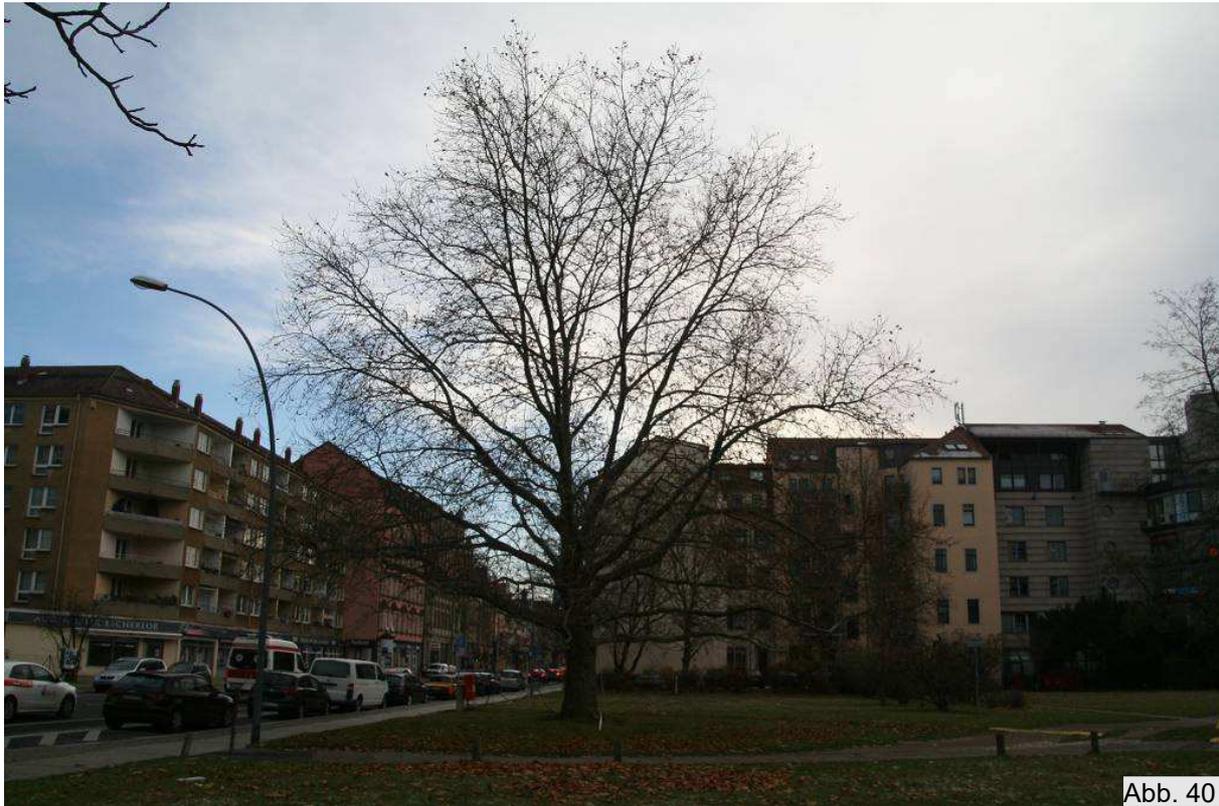
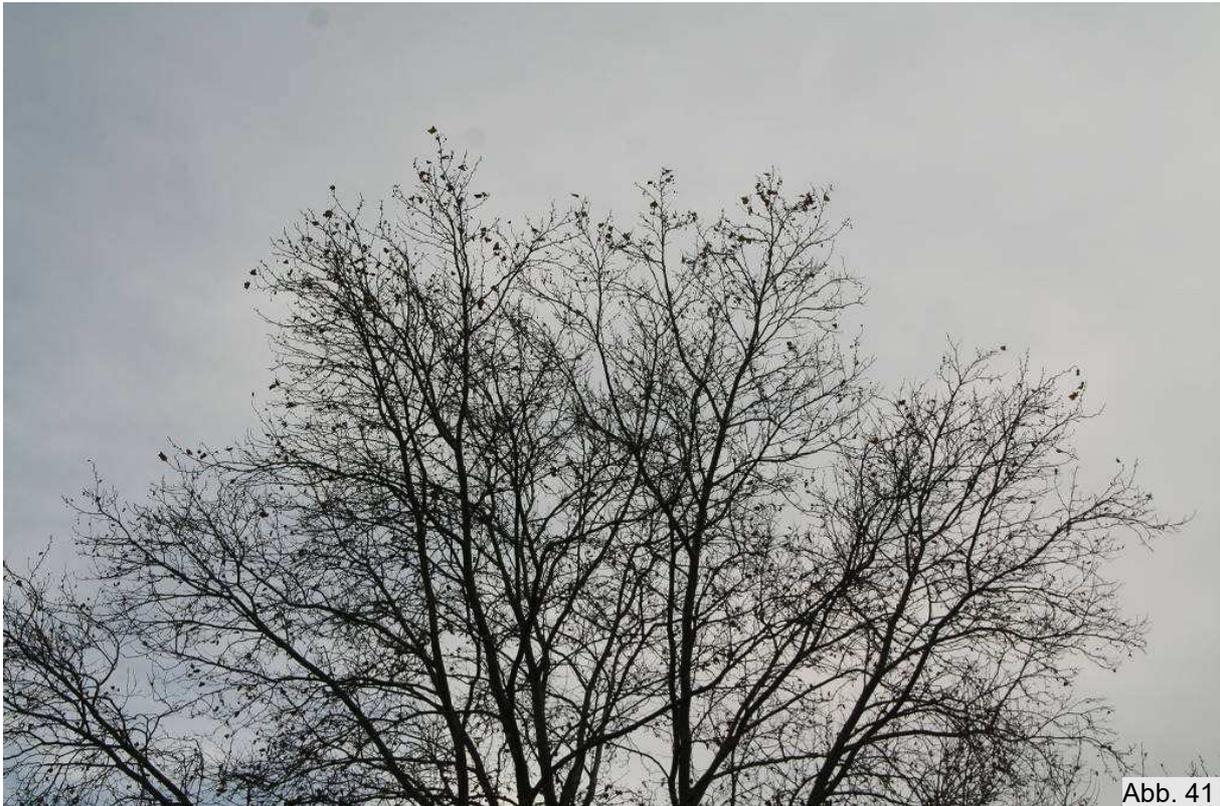
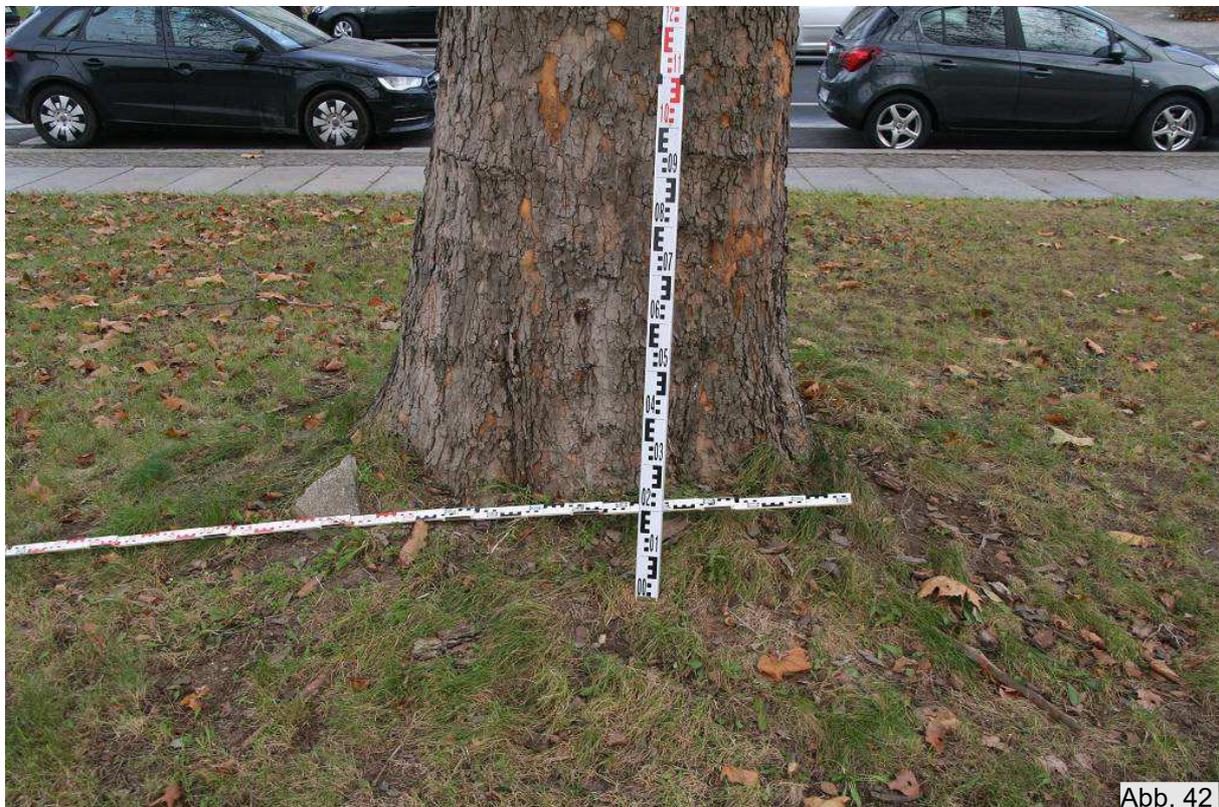
4.2.13 13 # 980602-895878 – Ahornblättrige Platane – *Platanus x hispanica*

- Vitalität [Roloff 2018]: Stufe 1 - Bürstenmodus
- Gesamtzustand [BKR 2020] gesund bis leicht geschädigt
- Verkehrssicherheit: nein, es besteht Handlungsbedarf
- Erhaltenswürdigkeit: kann verkehrssicher erhalten werden

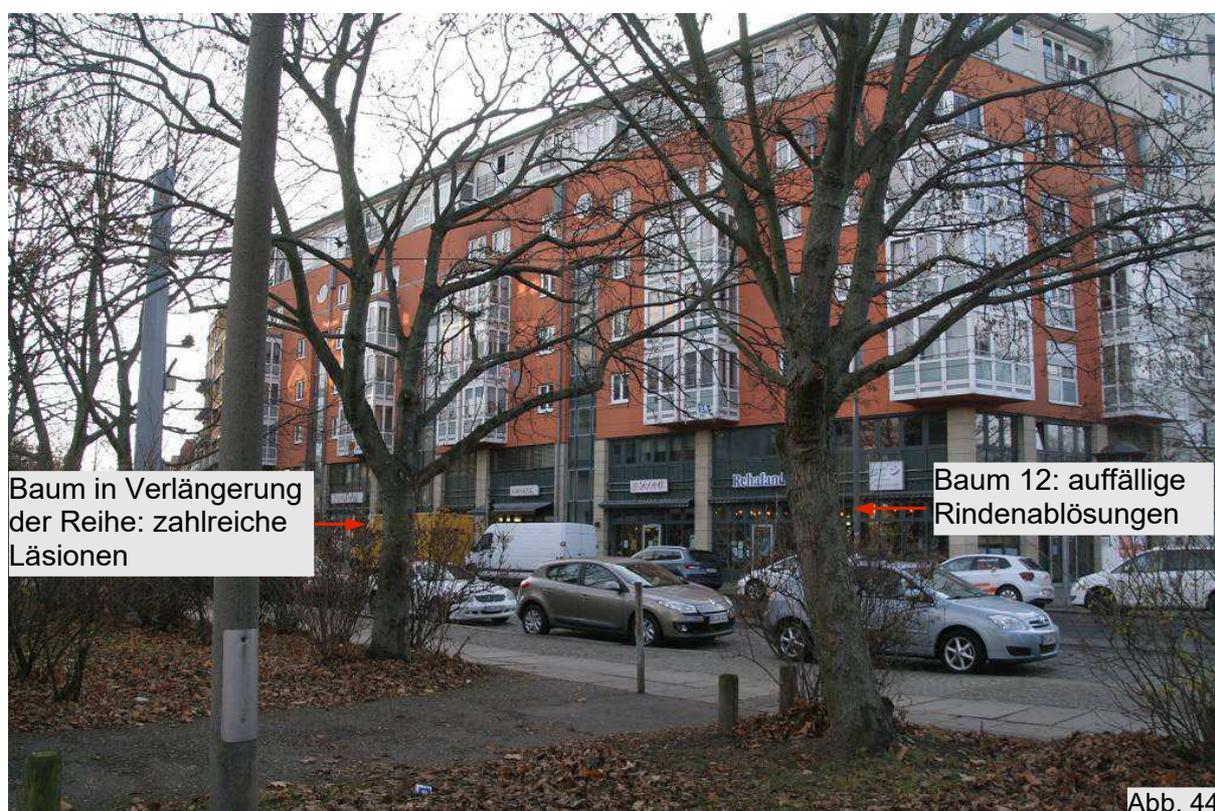
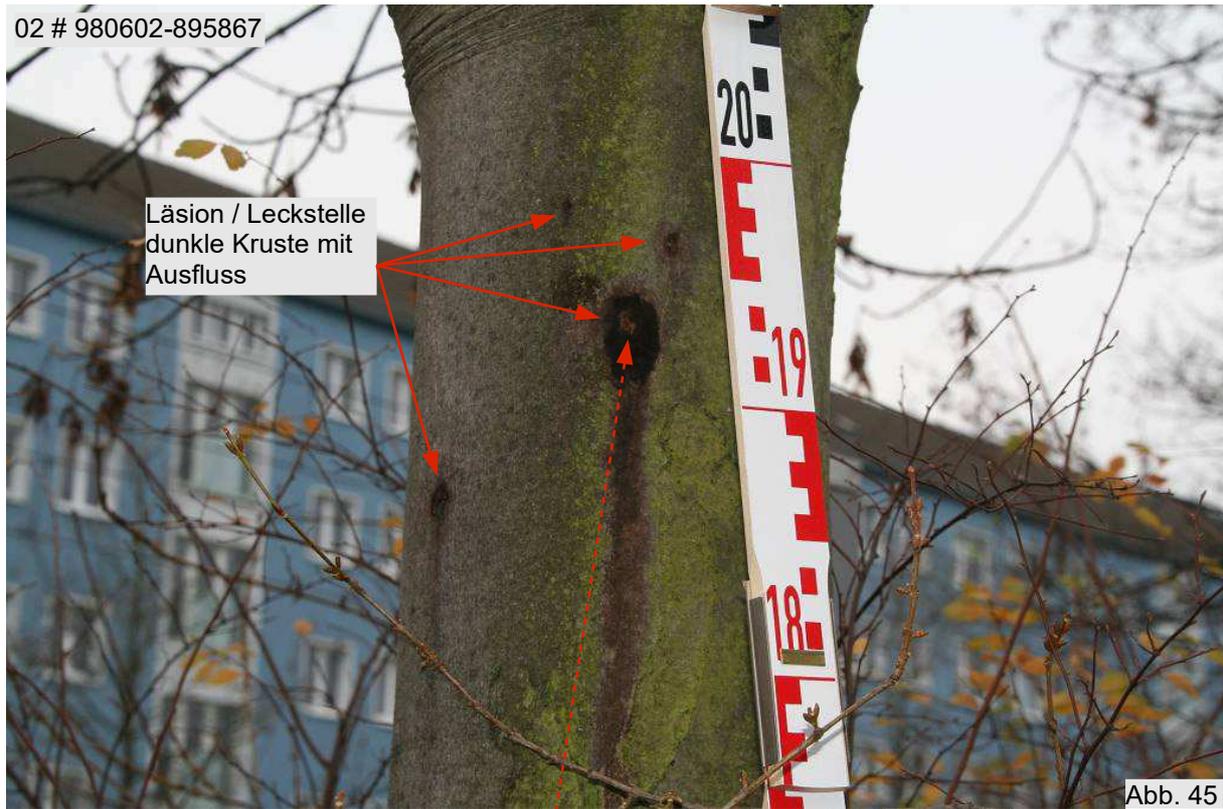
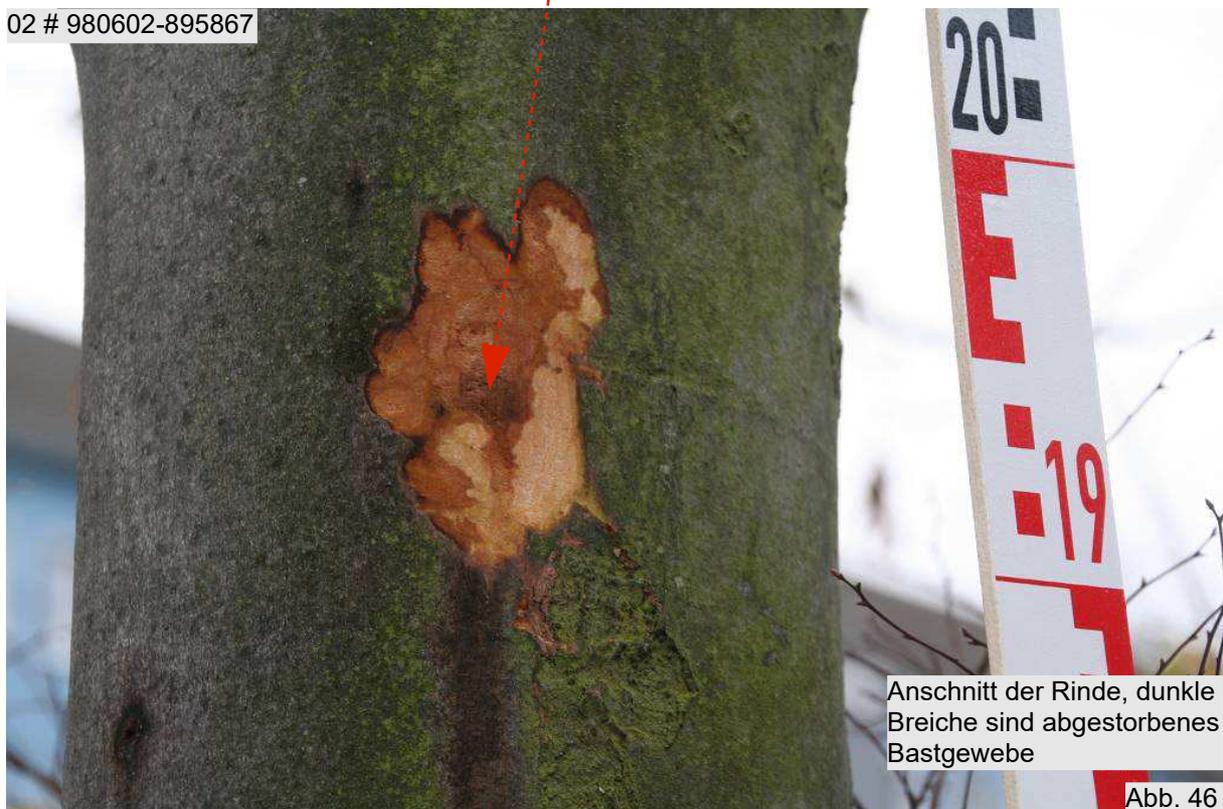
Die Berg-Ahorne 02, 06 und 10 haben Läsionen am Stamm. Der Berg-Ahorn 12 hat auffällige Rindenablösungen. Am Baum 02 wurde vom Sachverständigen eine Läsion angeschnitten. Es zeigte sich eine größere Fläche abgestorben Bastgewebes. Bei verschiedenen Krankheiten kommt es zu solchen Leckstellen und toten Rindenbereichen. Aufgrund der hohen Fallzahlen in Dresden und dem Umland ist es naheliegend, dass es sich um Symptome eines Befalls mit der Rußrindenkrankheit handelt. Der Verdacht wird durch die Rindenläsionen des Berg-Ahorns direkt in Verlängerung dieser Baumreihe auf dem Flurstück 187/20 erhärtet.

Diese Erkrankung betrifft Bäume in allen Entwicklungsphasen. Ein Befall führt zu erhöhter Bruchgefahr. Ein Ausbruch der Krankheit führt meist schon in der ersten oder der zweiten Vegetationsphase zum Absterben des Gehölzes. Verursacher ist der nur in seiner Nebenfruchtform *Cryptostroma corticale* bekannte Pilz. Problematisch für Menschen ist der rußähnliche Sporenelag. Werden die Sporen z. B. bei Kontakt mit dem betroffenen Baum oder bei Baumpflegearbeiten massenhaft freigesetzt, kann es bei Einatmung zu ernsthaften Lungenproblemen kommen. Bei unvermeidlichem Kontakt ist geeignete Schutzausrüstung erforderlich. Auch bei Lagerung und Transport ist eine Verwehung der Sporen zu minimieren. [ARBOFUX 01/2020]

Ähnliche Läsionen werden z. B. Bei einem Befall mit dem Brandkrustenpilz gebildet [DUJESIEFKEN ET AL. 2005]. Dies ist aber bei den recht jungen Bäumen weniger wahrscheinlich als die Rußrindenkrankheit und beginnt meist am Stammfuß.
