Begutachtung einer Baumreihe Ahorn und einer freistehenden Platane

Baumgutachten im Geltungsbereich des Bebauungsplanes Nr. 3052, Dresden-Altstadt II Nr. 33

12/2020

Landeshauptstadt Dresden Umweltamt

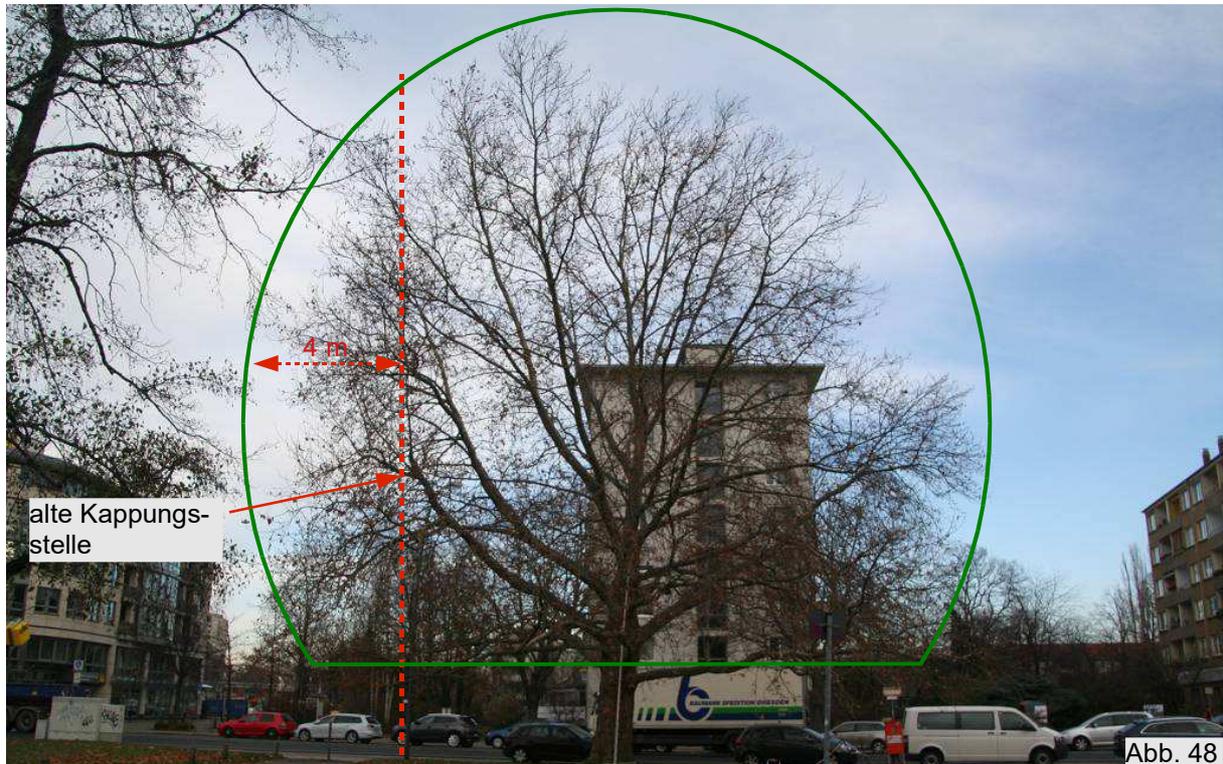
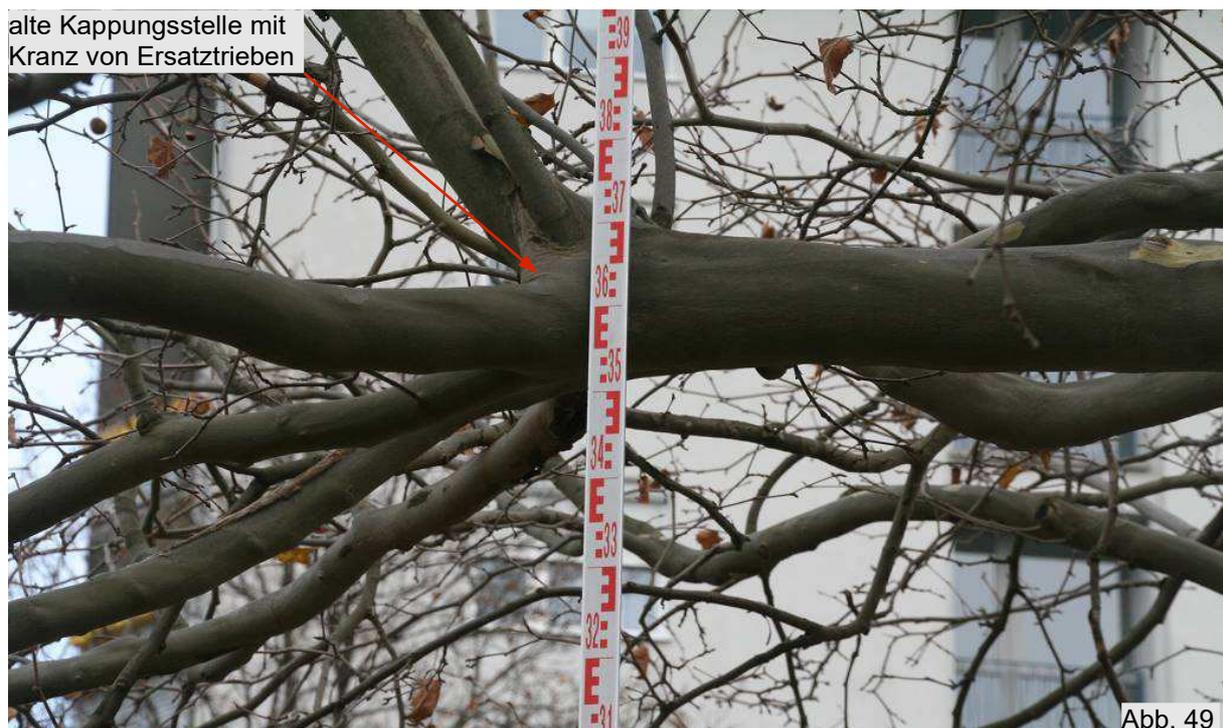
Für die 21 m breite Krone der Platane bedeutet eine 20-prozentige Verkleinerung eine Einkürzung um ca. 4 m.

Die Querschnitte alter Kappungsstellen überschreiten die maximale Größenangabe für abschottbare Schnittflächen. Wird ein Schnitt bei 4 m innerhalb des aktuellen Traufbereiches fachgerecht unter Verbleib eines Versorgungsastes durchgeführt, kann nur eine Verkleinerung der Kronenfläche von weniger als 4 m erreicht werden.
