## **Artenschutzrechtliche Prüfung**

### **„Bebauungsplan Nr.3038, Dresden – Seidnitz/Tolkewitz, Wohnstandort Kipsdorfer Straße/Weesensteiner Straße (Dresden, Sachsen)“**

**Endbericht**

13. November 2020

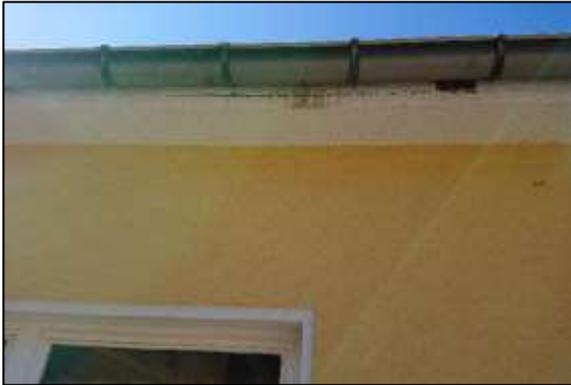
Der Gebäudekomplex besteht aus einem Verwaltungsgebäude sowie der Cafeteria. Am Gebäude der Cafeteria befinden sich hinter der Dachrinne Risse im Mauerwerk. Das Verwaltungsgebäude weist eine Holzverkleidung zwischen Dachrinne und Wand auf (vgl. Fotos 7 & 8). Beide Strukturen können geeignete Lebensstätten für Fledermäuse bieten. An der Nordfassade der Cafeteria wurde mehrfach eine ein- bzw. ausfliegende Mückenfledermaus beobachtet. Da nur ein Einzeltier gesehen wurde, wird von einem Sommerquartier eines Einzeltiers der Art und nicht von einem kopfstarken Wochenstubenquartier ausgegangen.

Foto 7: Nordfassade der Cafeteria mit Rissen im Mauerwerk

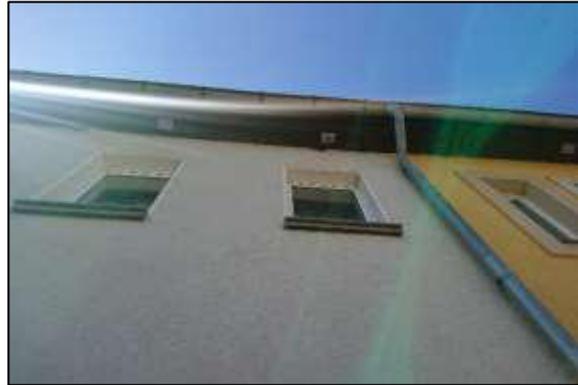
Foto 8: Holzverkleidung am Verwaltungsgebäude

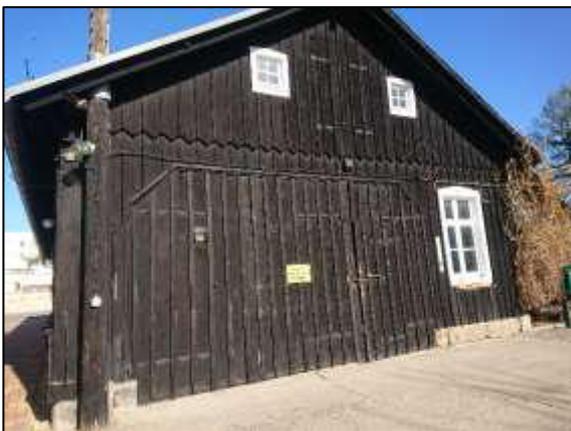
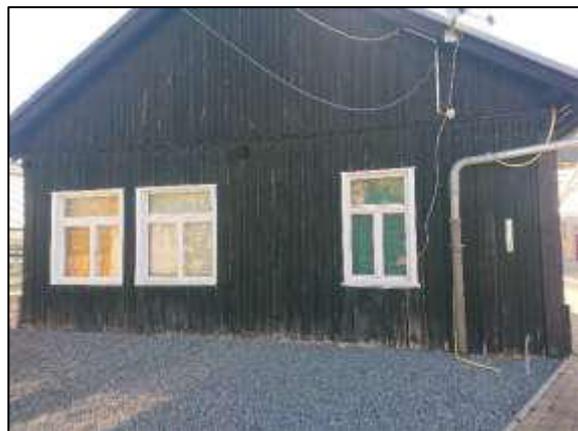
Gegenüber des Verwaltungsgebäudes befindet sich ein komplett mit Holz verkleidetes Gebäude. Zwischen den einzelnen Holzlatten befinden sich Spalten, welche Fledermäusen als Fortpflanzungs- und/oder Ruhestätte dienen können (vgl. Fotos 9 und 10). Im Inneren wurde auf einer Treppe ein einzelnes Kotpellet einer großen Fledermausart vorgefunden. Dabei kann es sich bspw. um Kot von Abendsegler, Breitflügelfledermaus oder aber auch des Großen Mausohrs handeln. Es handelte sich um bereits ausgetrockneten, alten Kot. Daher wird von einem ehemaligen Einzelhangplatz ausgegangen.

Foto 9: Ostseite des Holzschuppens (BW02)

Foto 10: Westseite des Holzschuppens (BW02)

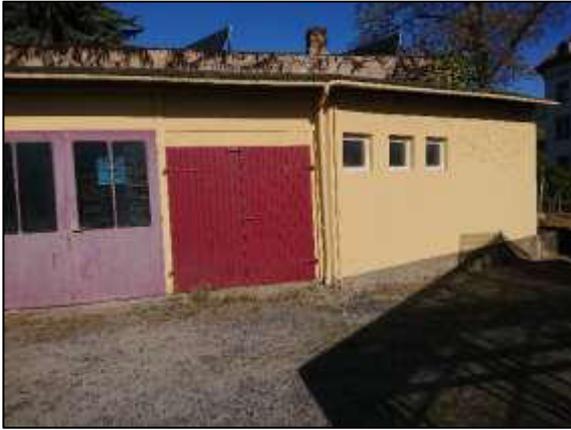
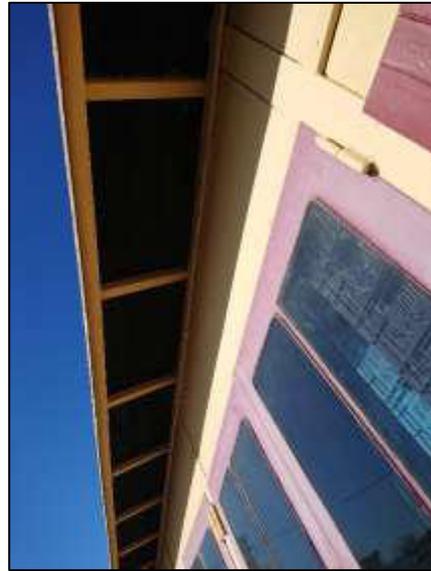
Die Unterseite des Daches weist eine Holzverkleidung auf. Zwischen den einzelnen Holzlatten befinden sich Spalten, welche Fledermäusen als Fortpflanzungs- und/oder Ruhestätte dienen können (vgl. Fotos 11 und 12). Während der Ein- bzw. Ausflugsbeobachtungen wurden keine Fledermäuse am Gebäude festgestellt.

Foto 11: Blick auf die Lagerhalle (BW03)

Foto 12: Holzverkleidung am BW03

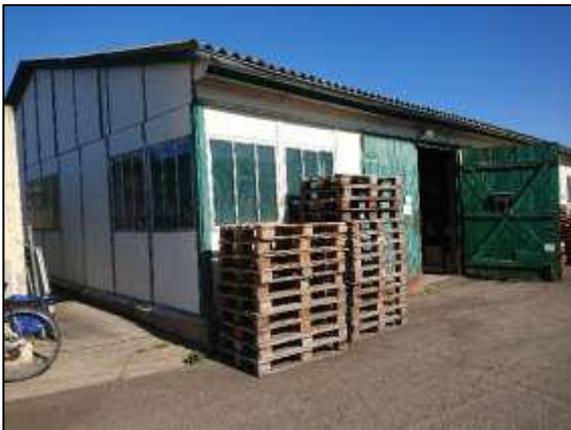
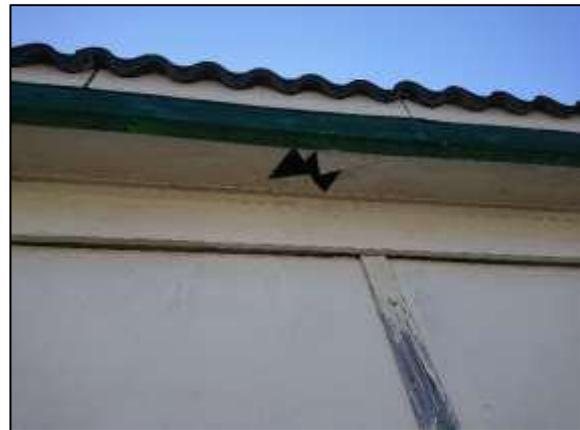
Im zentralen Untersuchungsgebiet befindet sich eine große Lagerhalle (BW04) mit mehreren Abteilungen. In der Verblendung unter dem Dach befinden sich mehrere Ausbrüche, durch welche Fledermäuse ins Innere gelangen können (vgl. Fotos 13 & 14). Jedoch bietet der Innenraum keine geeigneten Hangplätze.

Foto 13: Blick auf den südlichen Teil der Lagerhalle (BW04)

Foto 14: Ausbrüche in der Verblendung am BW04

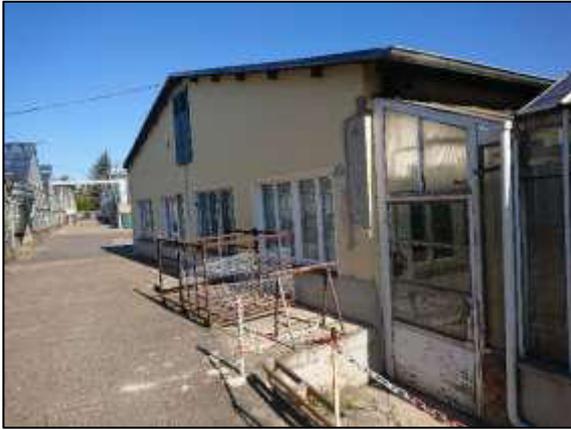
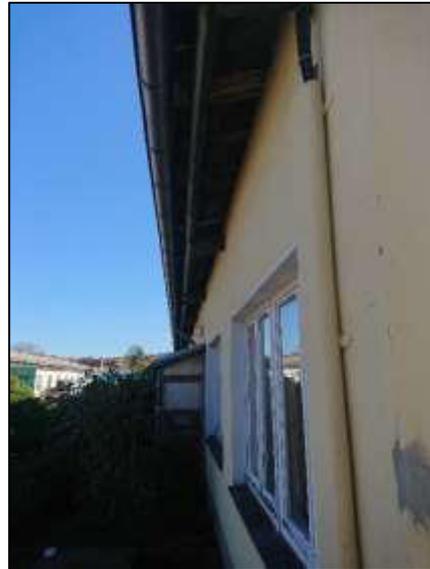
Die Unterseite des Daches weist eine Holzverkleidung auf. Zwischen den einzelnen Holzlatten befinden sich Spalten, welche Fledermäusen als Fortpflanzungs- und/oder Ruhestätte dienen können (vgl. Fotos 15 & 16). Während der Ein- bzw. Ausflugsbeobachtungen wurden keine Fledermäuse am Gebäude festgestellt.

Foto 15: Südgiebel des Laborgebäudes (BW05)

Foto 16: Holzverschalung hinter der Dachrinne am BW05

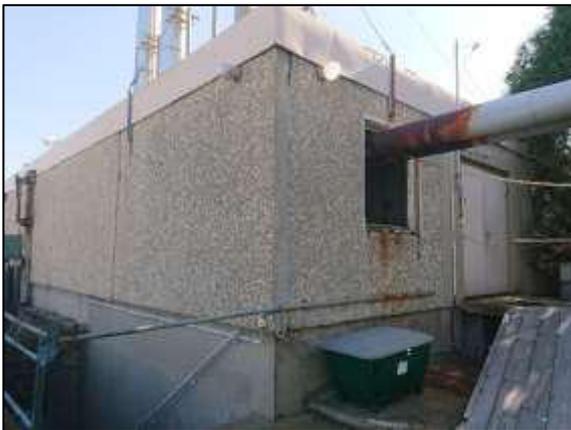
Das Heizhaus (BW06) im Osten des Untersuchungsgebietes ähnelt einem Plattenbau. Im Dachbereich umläuft eine große Attika das komplette Gebäude. Die offenen Fugen sowie der Spalt hinter der Attika bieten Fledermäusen geeignete Fortpflanzungs- und/oder Ruhestätten (vgl. Foto 17). Während der Ein- und Ausflugbeobachtungen wurden keine Fledermäuse am Gebäude nachgewiesen.

Foto 17: Heizhaus (BW06)

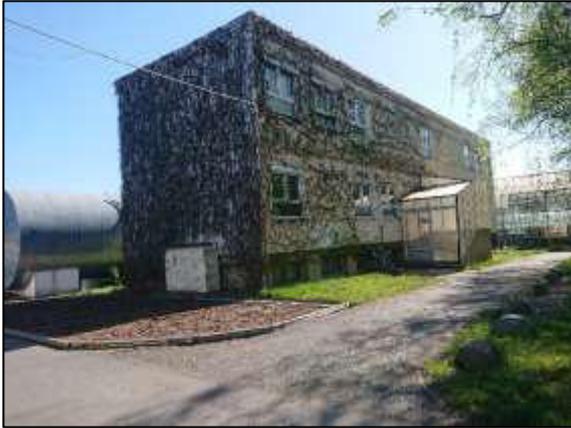
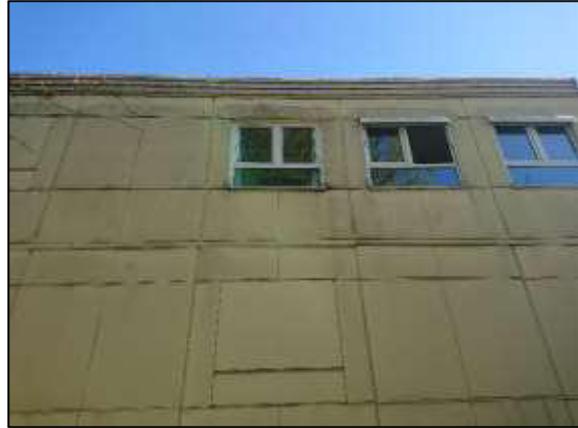
Das Labor (BW07) befindet sich ebenfalls im östlichen Untersuchungsgebiet. Das Gebäude wurde mit Platten verkleidet, zwischen denen sich teilweise Spalten gebildet haben. Diese sowie die Rolladenkästen können Fledermäusen geeignete Lebensstätten bieten (vgl. Fotos 18 & 19). Während der Ein- und Ausflugbeobachtungen wurden keine Fledermäuse am Gebäude nachgewiesen. Der westliche Bereich des Gebäudes ist komplett mit Wildem Wein zugewachsen.

Foto 18: Südfassade des Labors (BW07)

Foto 19: Spalten zwischen den Platten am BW07

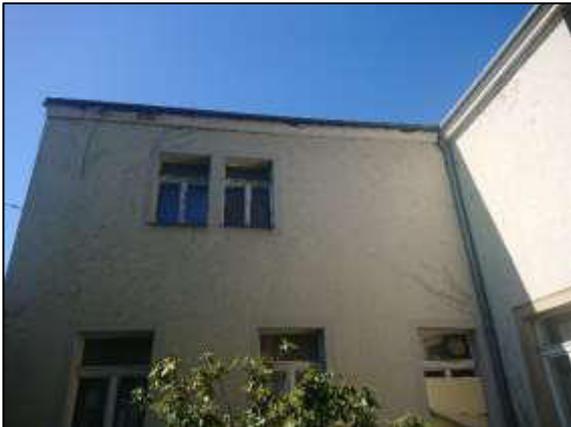
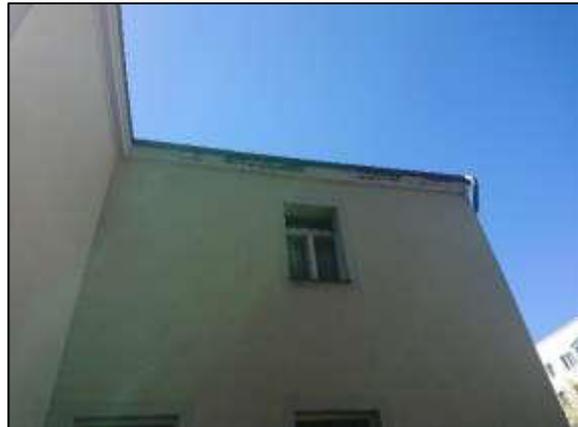
Im Osten des Untersuchungsgebietes befindet sich ein ehemaliges Wohnhaus. Dieses war bis Sommer 2020 bewohnt und steht seitdem leer. Hinter der Dachrinne zeigen sich deutliche Ausplatzungen am Mauerwerk (vgl. Fotos 20 & 21). Diese können Fledermäusen geeignete Lebensstätten bieten. Während der Ein- und Ausflugbeobachtungen flogen Zwergfledermäuse das Gebäude an, ein direkter Ein- oder Ausflug wurde hingegen nicht beobachtet.

Foto 20: Wohnhaus (BW08) - Ostseite

Foto 21: Wohnhaus (BW08) - Westseite

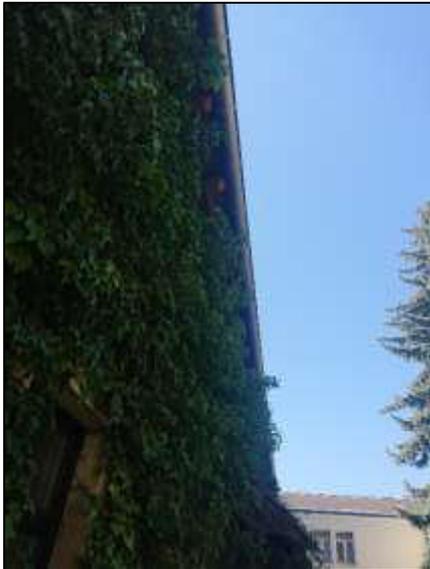
An das Wohnhaus (BW08) schließt sich ein Verwaltungsgebäude (BW09) an. Dieses ist komplett mit Wildem Wein überwachsen und bietet daher keine geeigneten Einflugbereiche (vgl. Foto 22). Zwischen den beiden Gebäuden befindet sich ein offener Schuppen. Dieser weist keine Eignung als Quartier für Fledermäuse auf.

Foto 22: Fassade des Verwaltungsgebäudes (BW09)
