Karte 3.11

Bodenerosion durch Wasser, Abflussbahnen und Hangrutschungen

Schematische Übersichtskarte
7., überarbeitete Ausgabe

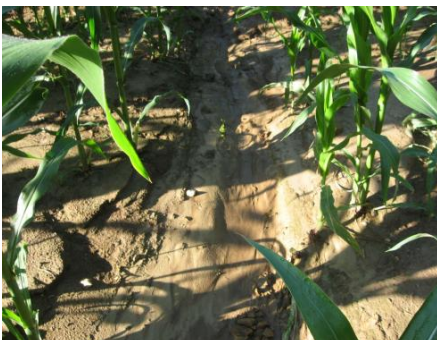
Abb. 1: Wassererosion auf einem Maisfeld (Foto: Umweltamt)

Anthropogen überprägte Böden, wie z. B. Ackerflächen, sind allerdings durch ihren stark wechselnden Bedeckungsgrad und ihr vermindertes Infiltrationsvermögen besonders gefährdet. Durch den Einsatz schwerer Maschinen und die Bearbeitung der obersten Bodenschicht wird das Gefüge gestört. Die hohe mechanische Belastung verdichtet und verformt auch die Makroporen. Kurze, heftige Regenschauer können dann zu Oberflächenabfluss mit Sedimenttransport führen.

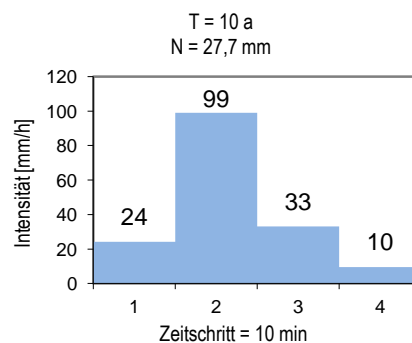
Abb. 2: Bemessungsregen für Erosionsberechnung

Die Berechnung, die die Grundlage der vorliegenden Karte ist, erfolgte für das gesamte Stadtgebiet von Dresden in einem Raster von 10x10 m. Für die Ackerflächen wird konventionelle Bodenbearbeitung und Saatbettzustand (unbedeckter Boden = ungünstigster Fall) angenommen. Als Bemessungsniederschlag diente ein für die Region Dresdner Elbtalgebiet typisches 10-jährliches Starkregenereignis (Abb. 2).

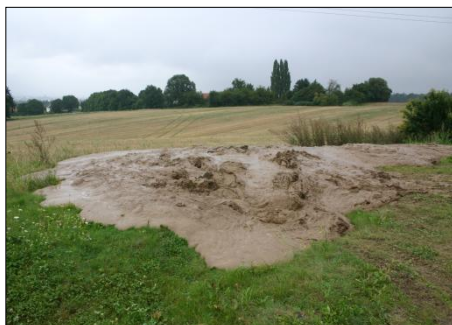
Abb. 3: Deposition Altleuteritzer Kirchweg (Foto: Umweltamt)

- Omsewitz: Omsewitzer und Gompitzer Graben, Schadensereignis 12./13.08.2002,
- Mobschatz: Tummelsbach, Schadensereignisse 12./13.08.2002 und 20.06.06,
- Mobschatz: Altleuteritzer Kirchweg, Schadensereignisse 12./13.08.2002 und 10./11.09.2005,

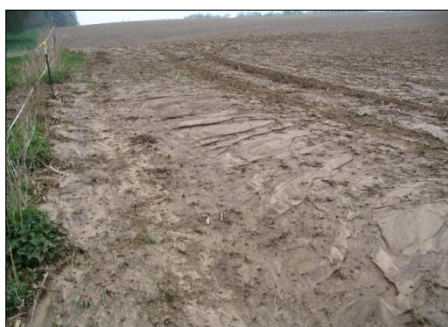
Abb. 4: Erosion, Schadensereignis Rodelweg (Foto: Umweltamt)

- Hosterwitz/Rockau: Friedrich-August Abzugsgraben, Schadensereignisse 12./13.08.2002, 08./09.07.2004 und 14.08.2004,
- Weißig: Wiesengraben-Ost, Quohrener Feldgraben, Schadensereignis 10.09.2002,
- Weißig: Dammbach, Schadensereignis 12./13.08.2002,
- Schullwitz: Schullwitzer Wiesengraben, Schadensereignis 12./13.08.2002,
- Kauscha: Geberbach, Schadensereignis 12./13.08.2002.
- Bühlau: Hutbergstraße, Schadensereignis 01.07.2005,
- Bühlau: Rodelweg, Bühlau-Rochwitzer Grenzbach, Schadensereignis 27.04.2006,
