Begutachtung einer Baumreihe Ahorn und einer freistehenden Platane

Baumgutachten im Geltungsbereich des Bebauungsplanes Nr. 3052, Dresden-Altstadt II Nr. 33

12/2020

Landeshauptstadt Dresden Umweltamt

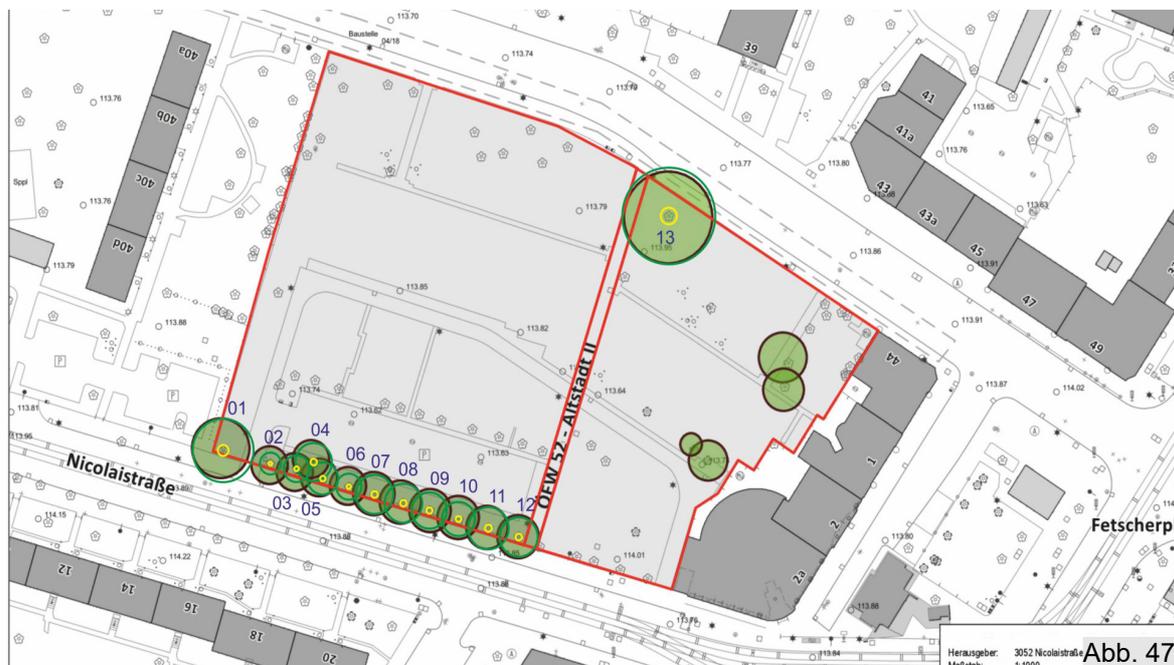
Zur Verdeutlichung der Abstände und statisch wirksamen Bereiche wurden in der vom Auftraggeber zur Verfügung gestellten Grundkarte (s. Anhang III) die Abstände nach DIN 18920 4.10.1 mit einem grünen Kreis eingetragen. Die Position der Baumstandorte und die Maßstäblichkeit wurde ungeprüft übernommen. Die statisch wirksamen Bereiche nach Wessolly und Erb werden mit einem gelben Kreis gekennzeichnet.
